COMUNE DI VIRGILIO  
STRADA  
ARGINOTTO

**Il fossato Esperimento costeggia via Arginotto**

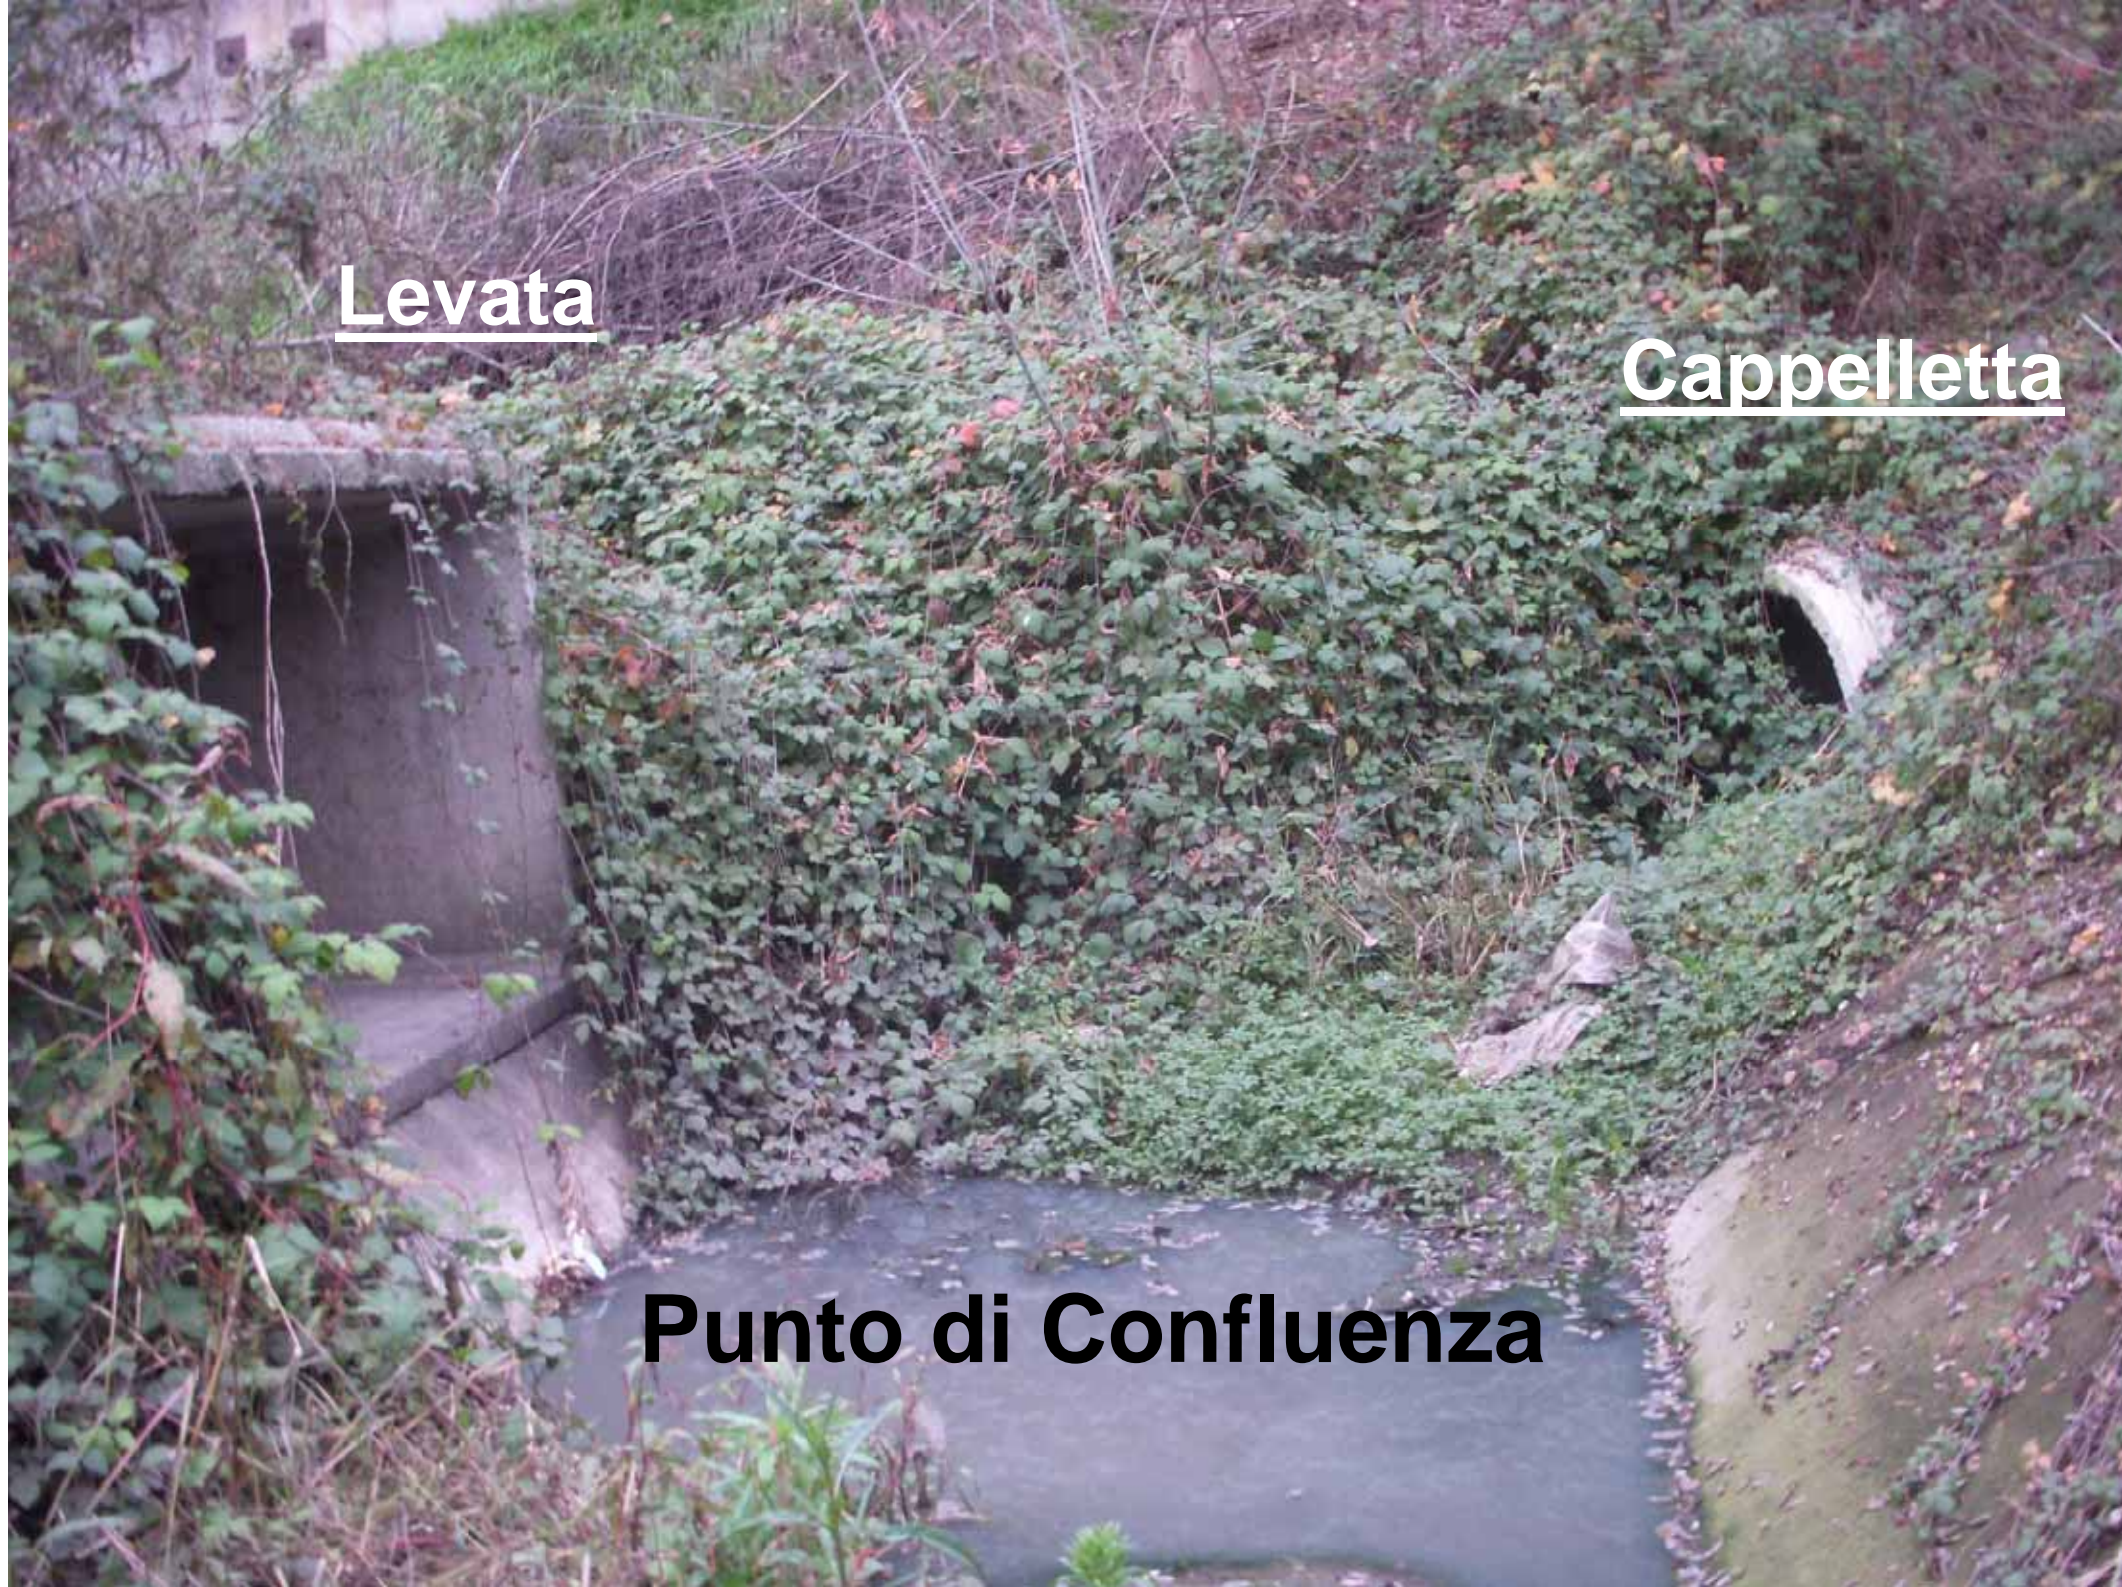
**Punto di Confluenza**

Nel fossato adiacente alla via Arginotto

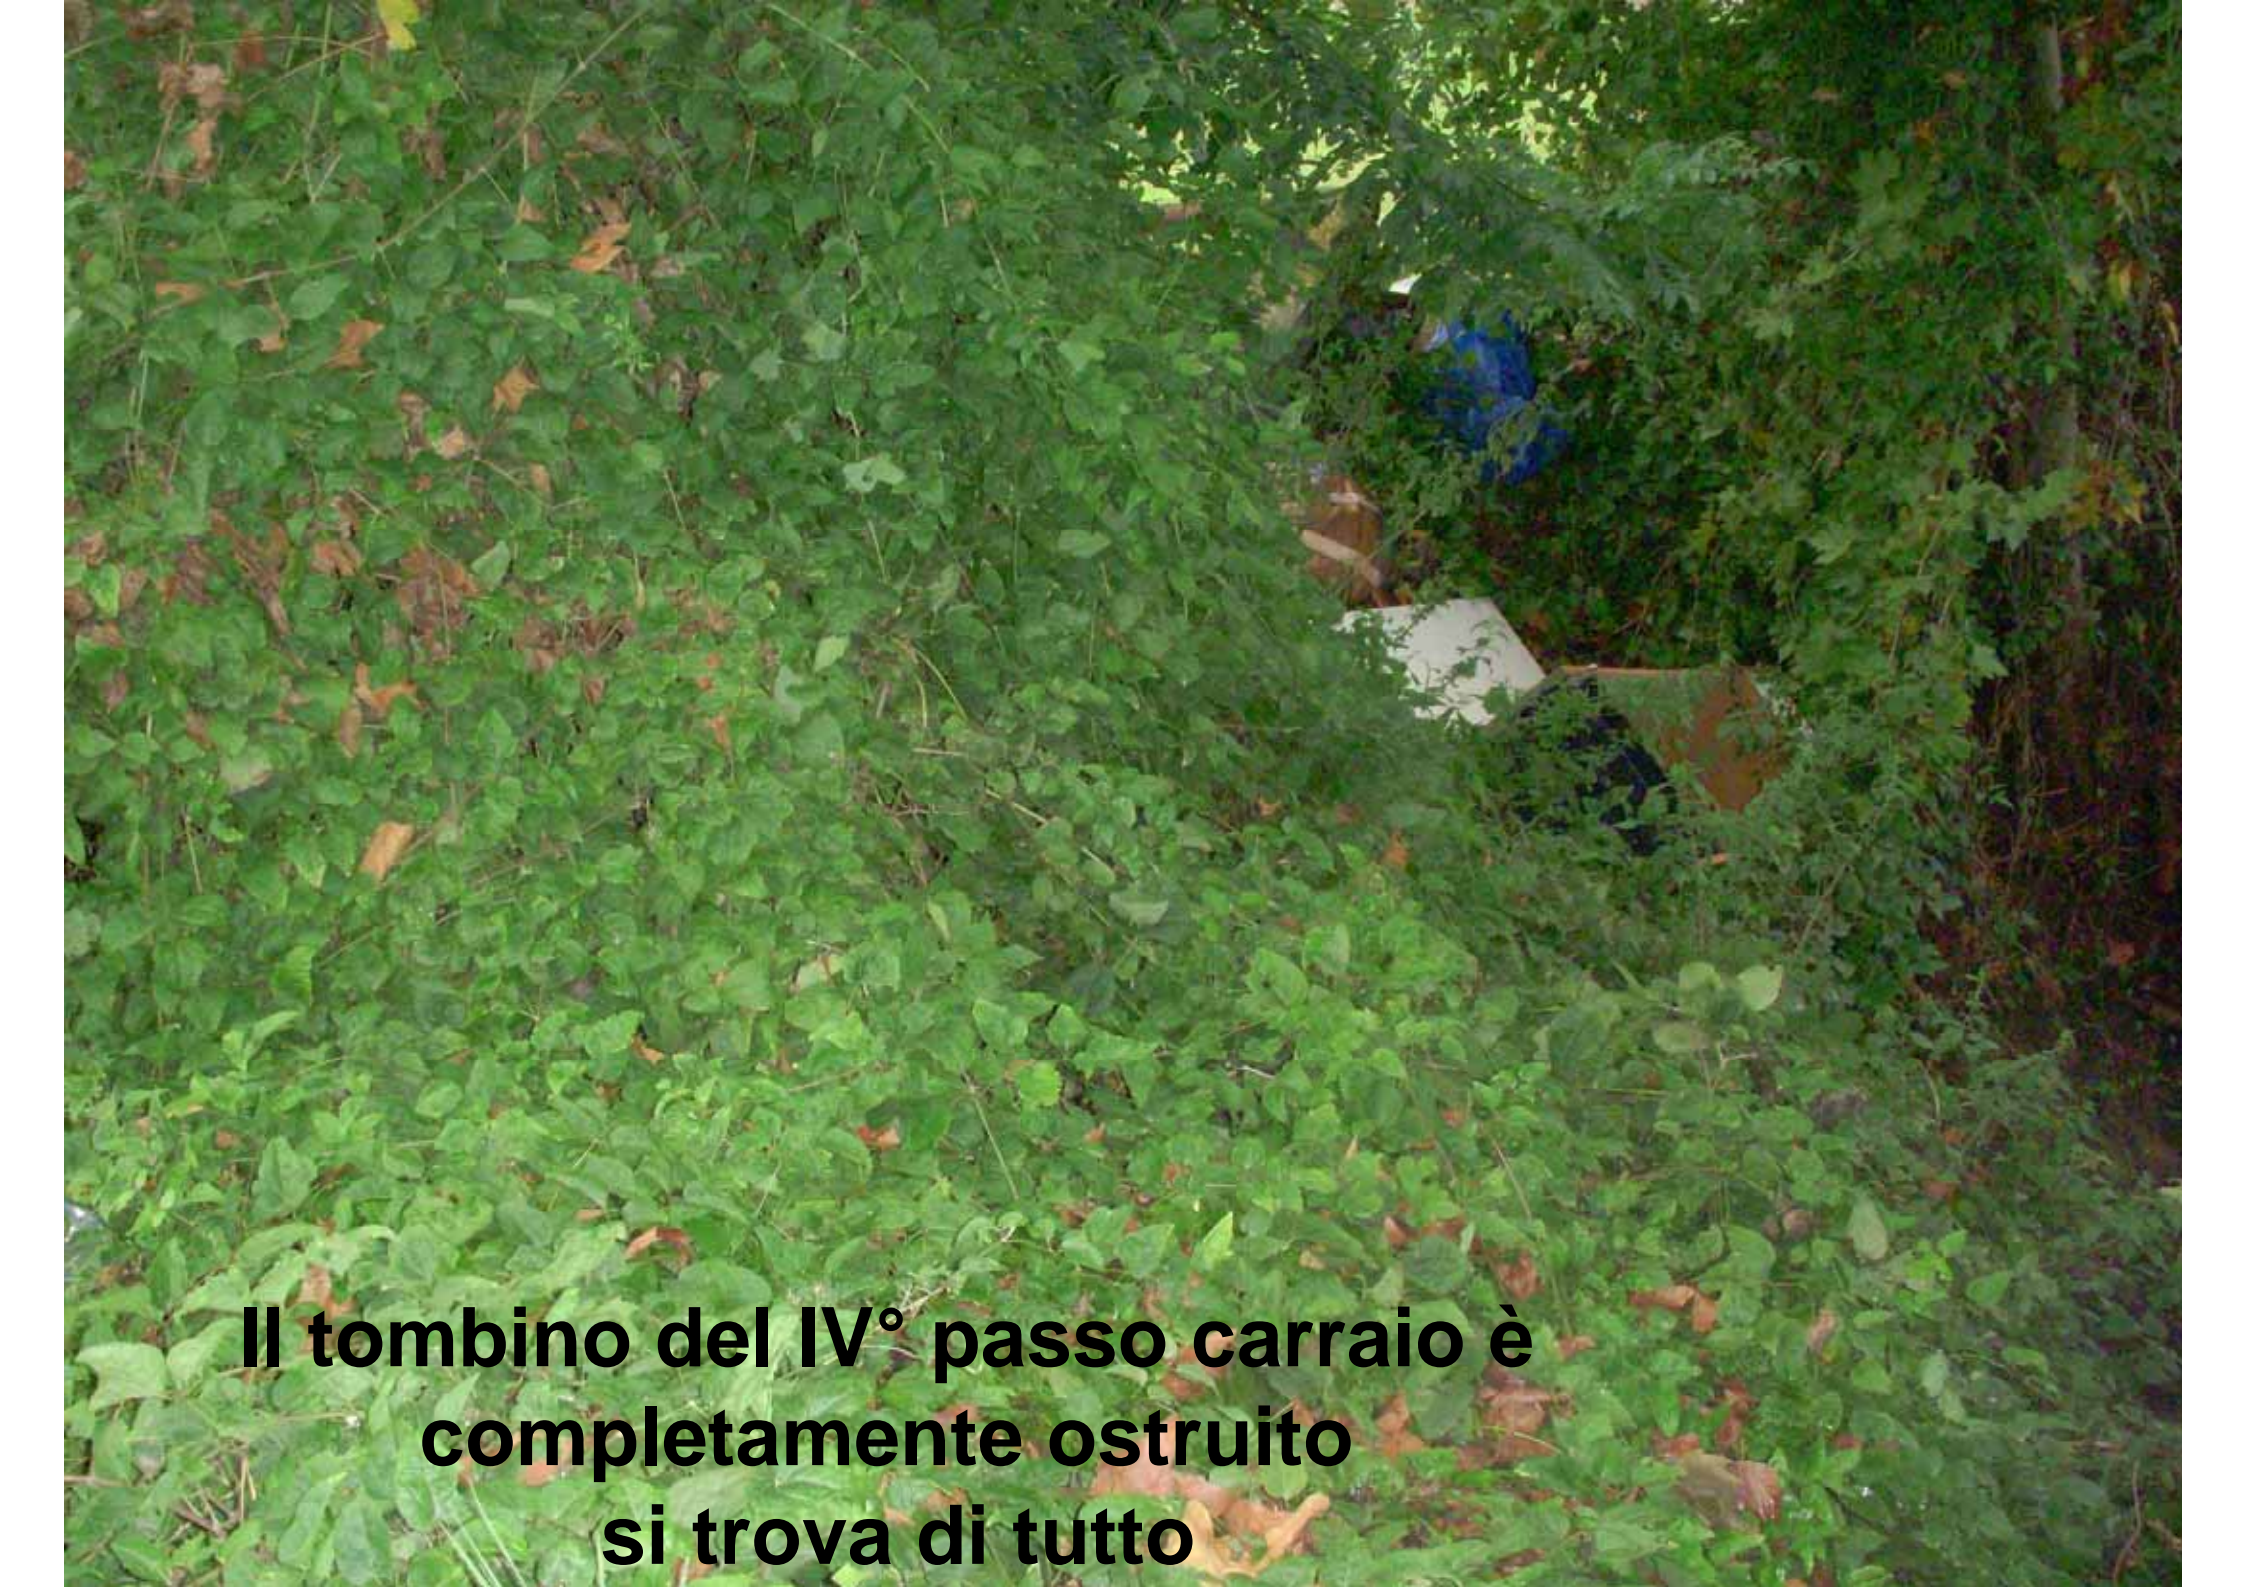
**Corte Luvione**  
**III° passo carraio**

**Questo tratto circa 50 m. è stato tombinato di recente con tubi del diametro di 80 cm.**

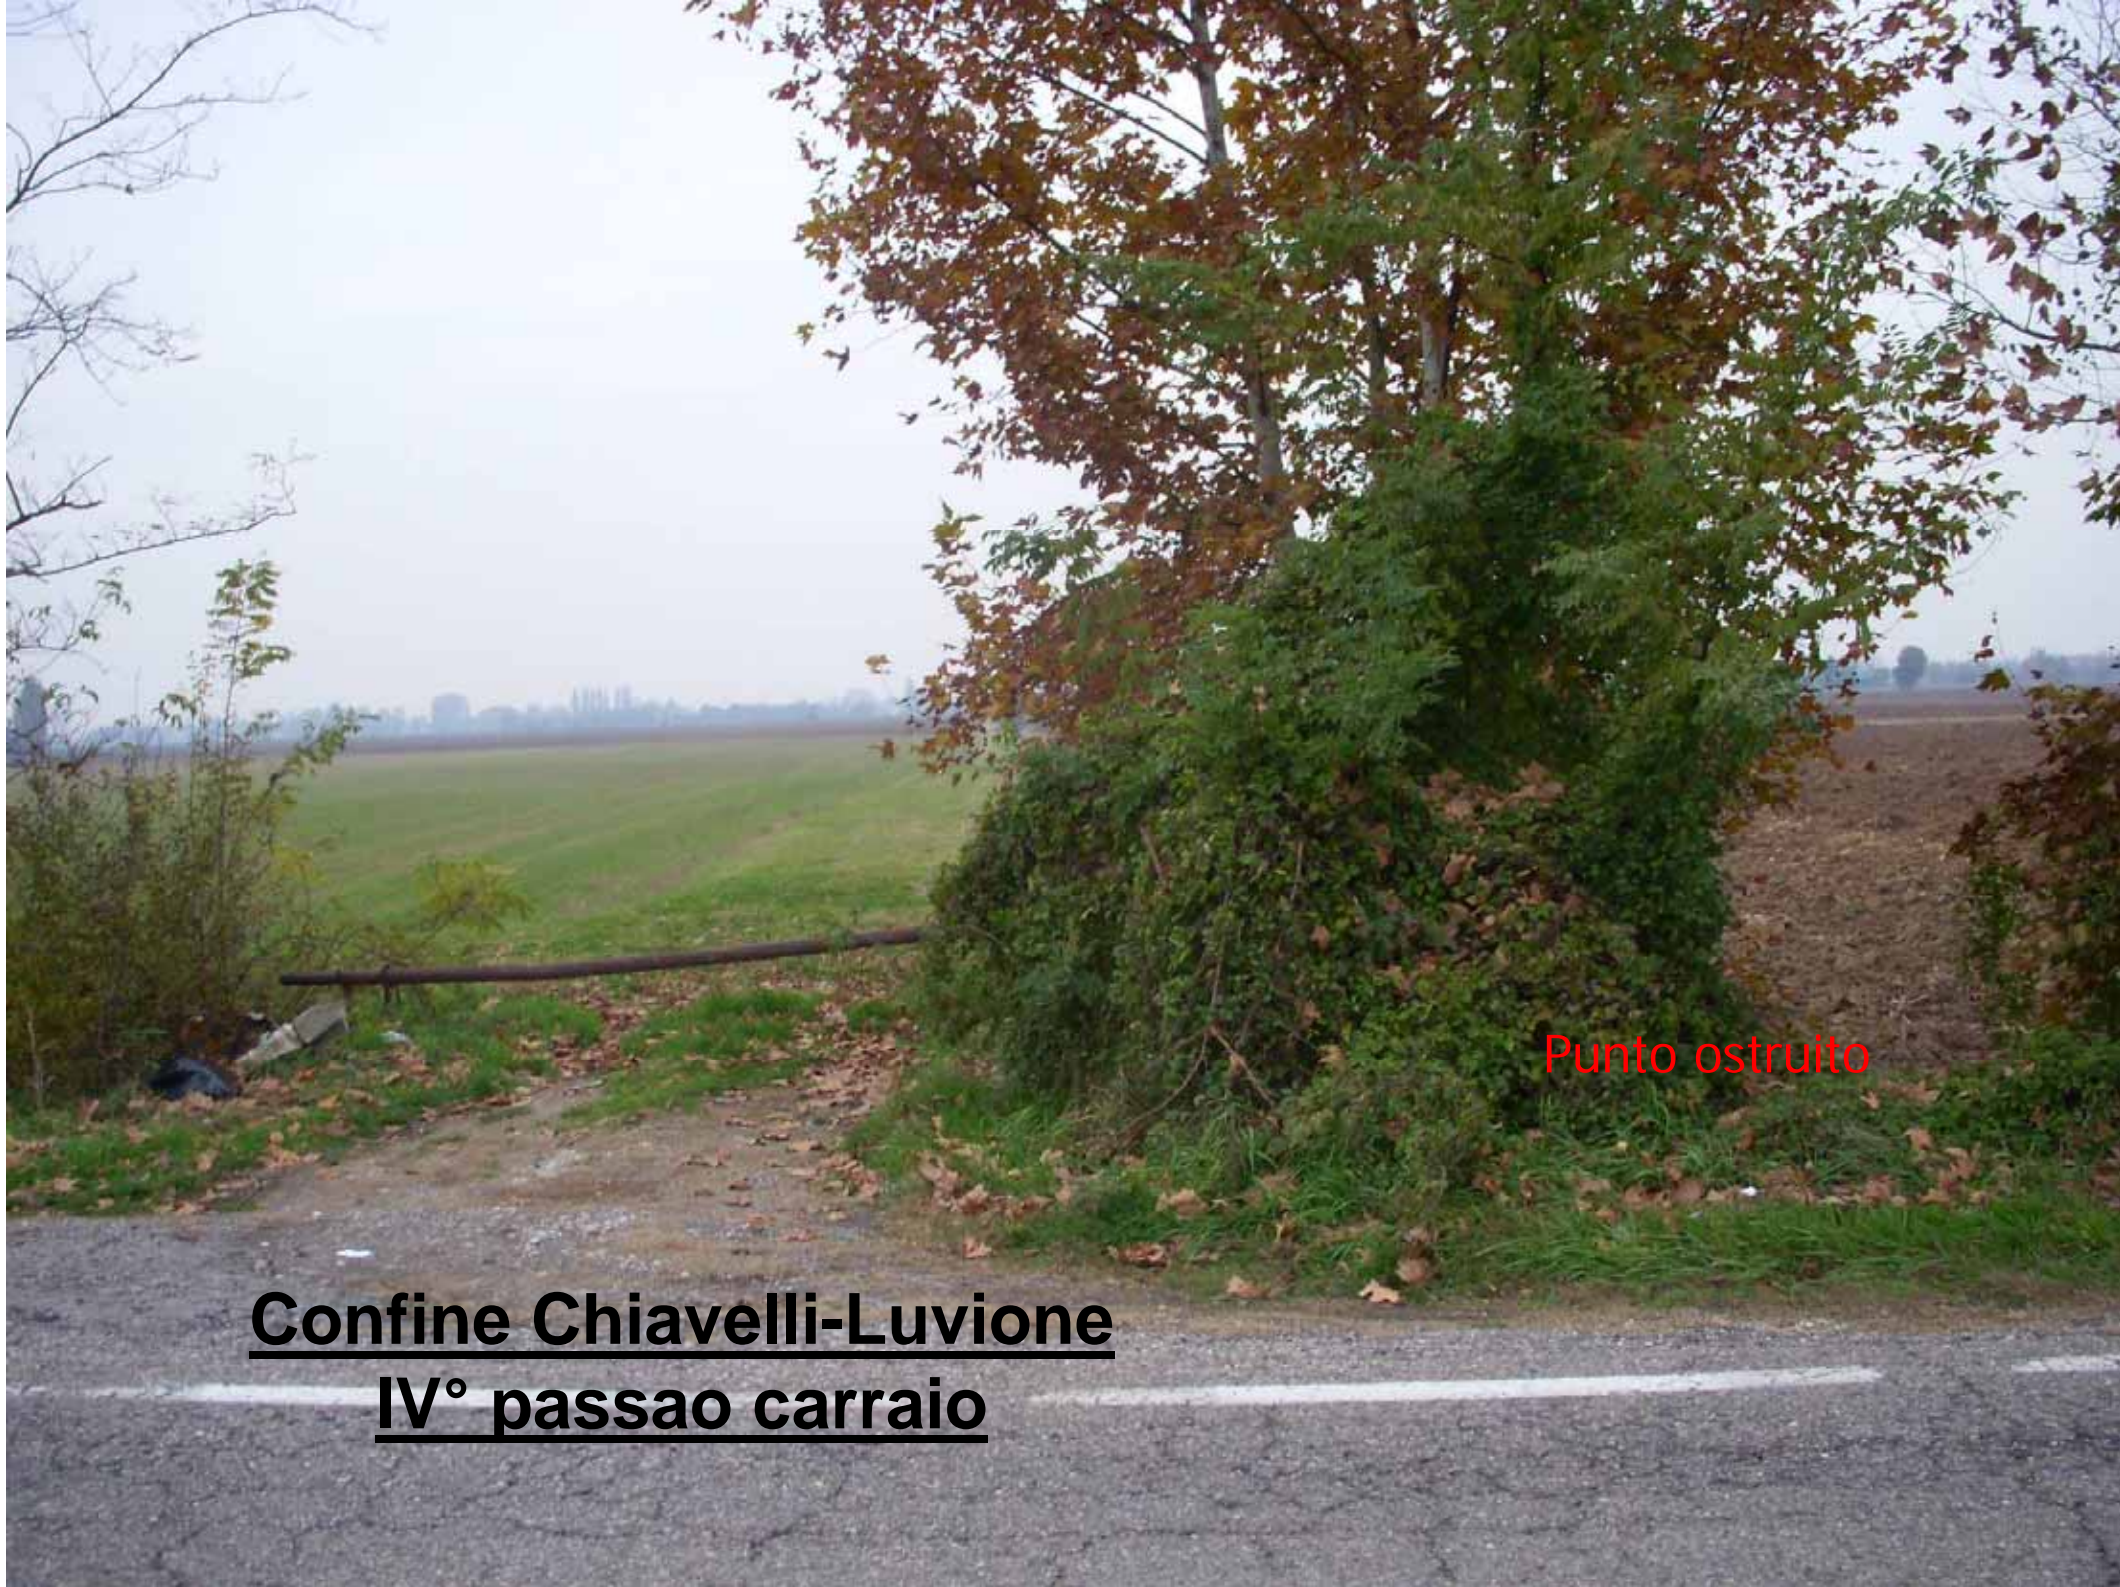
**Confine Chiavelli-Luvione**  
**IV° passao carraio**

**Il tombino del IV° passo carraio è  
completamente ostruito  
si trova di tutto**

Punto ostruito

**Molti passaggi tombinati sono parzialmente ostruiti e non idonei a smaltire la portata**

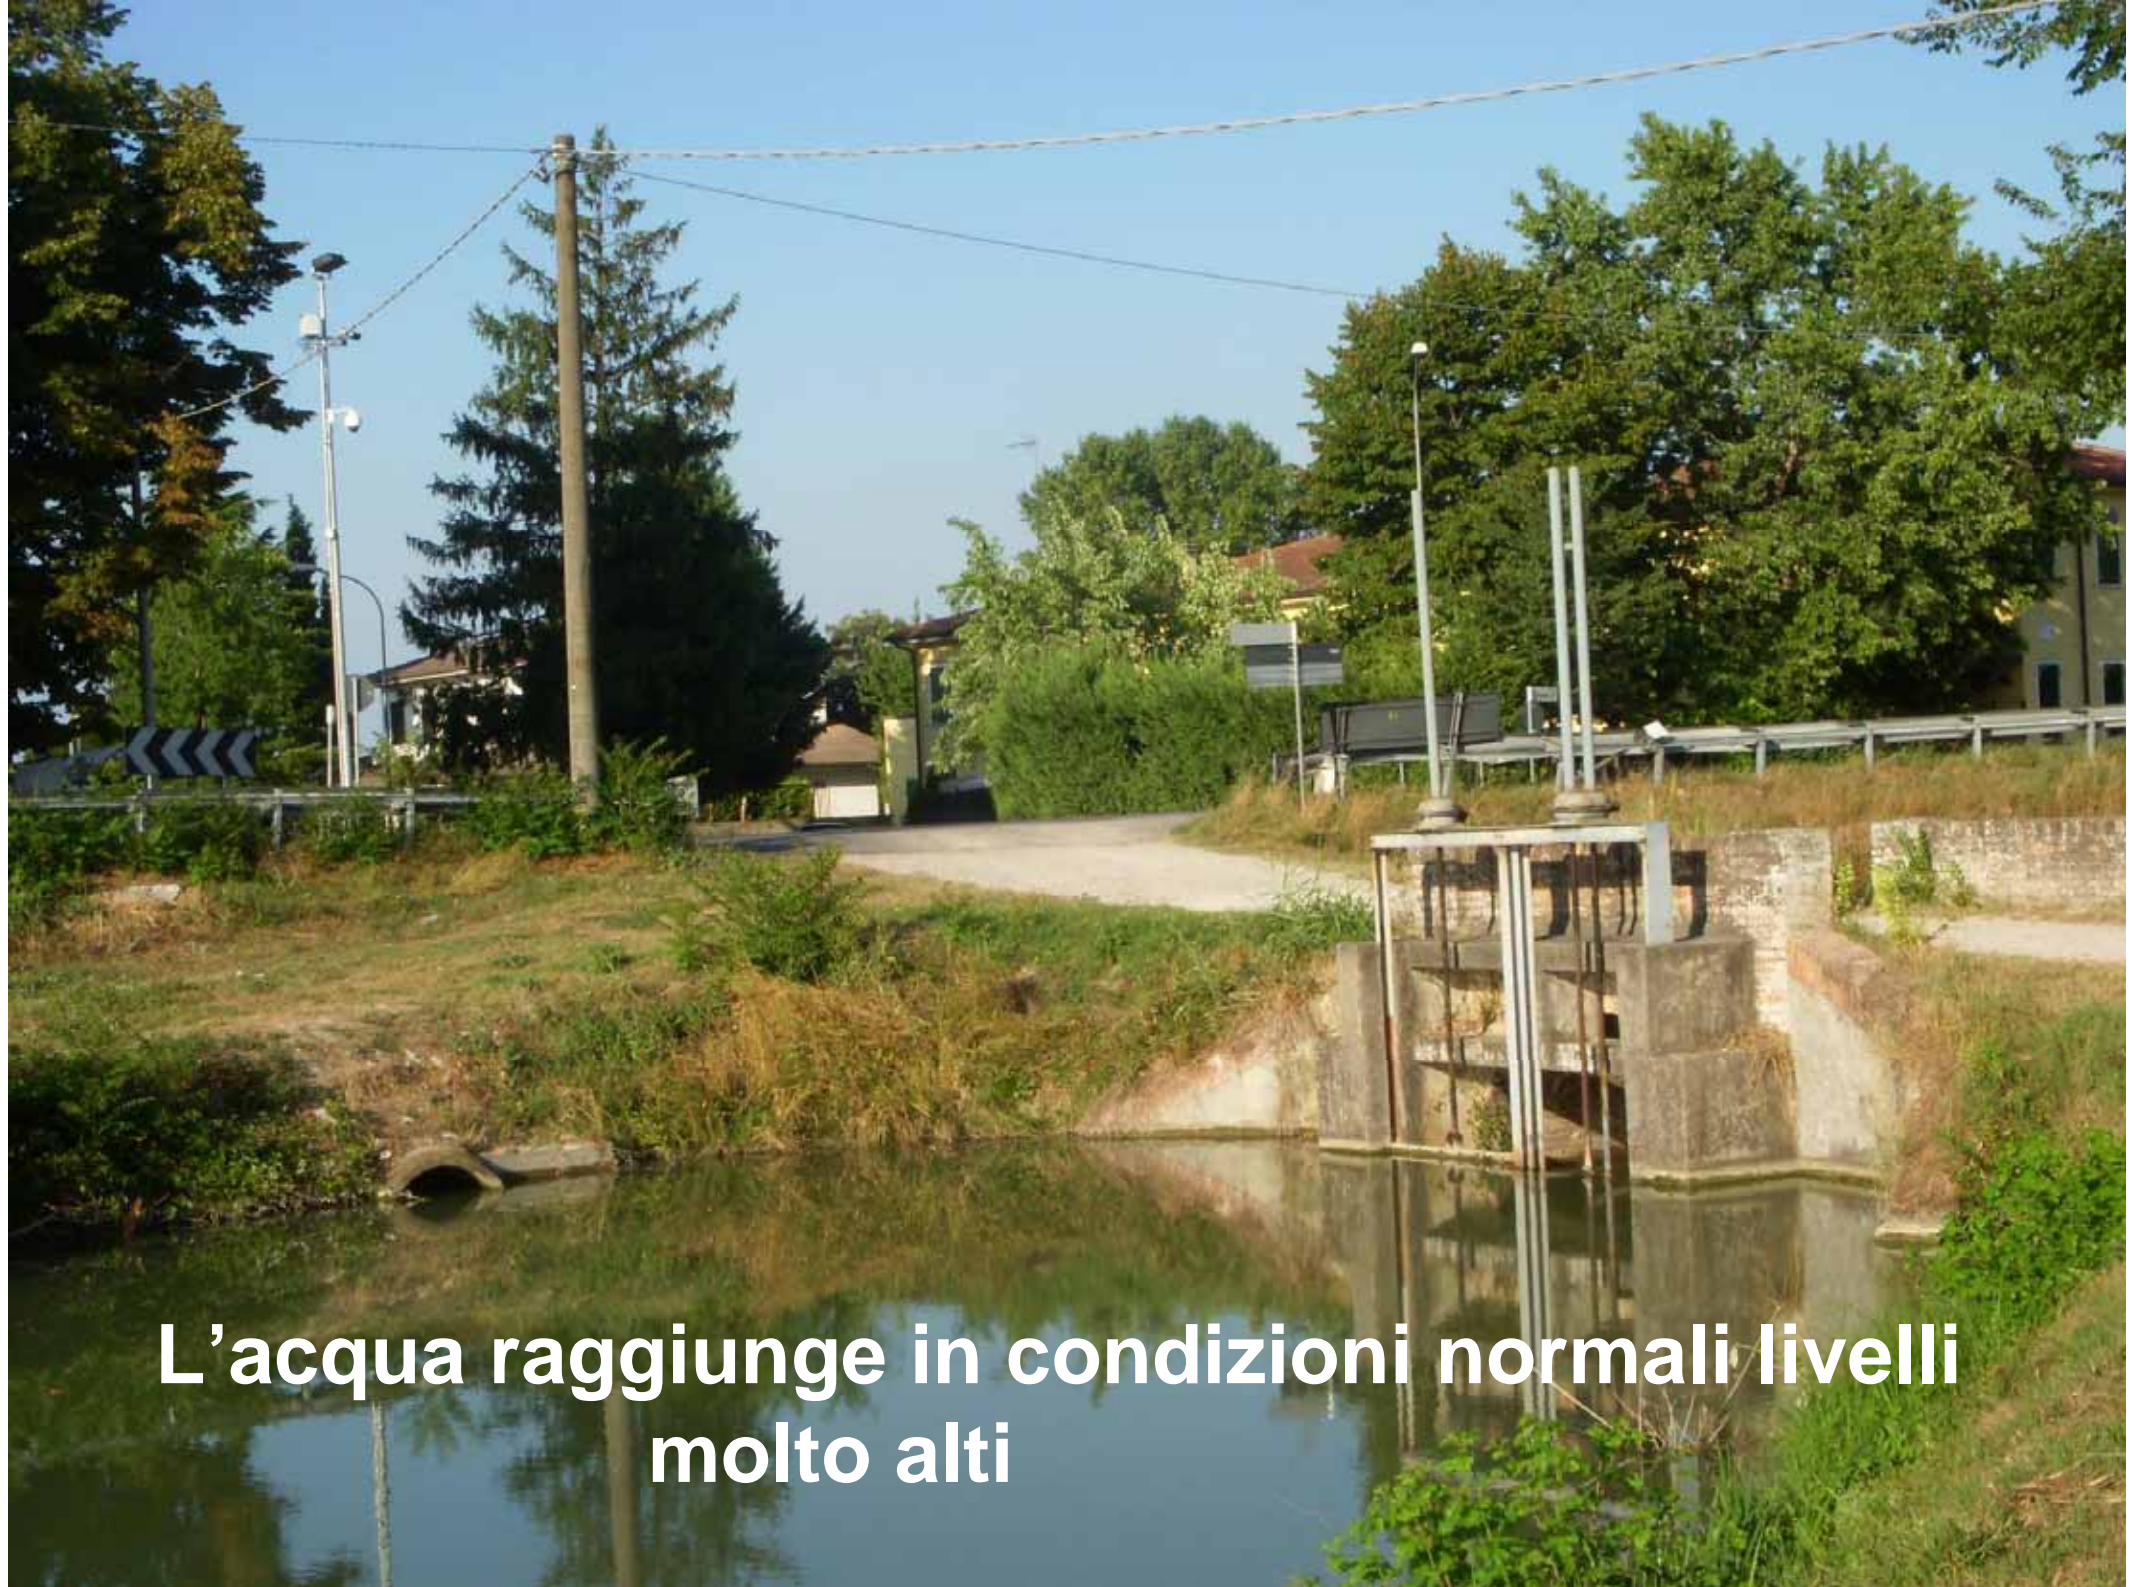
**L'attuale sbocco del fossato Esperimento**  
**In Fossaviva**

**L'acqua raggiunge in condizioni normali livelli molto alti**

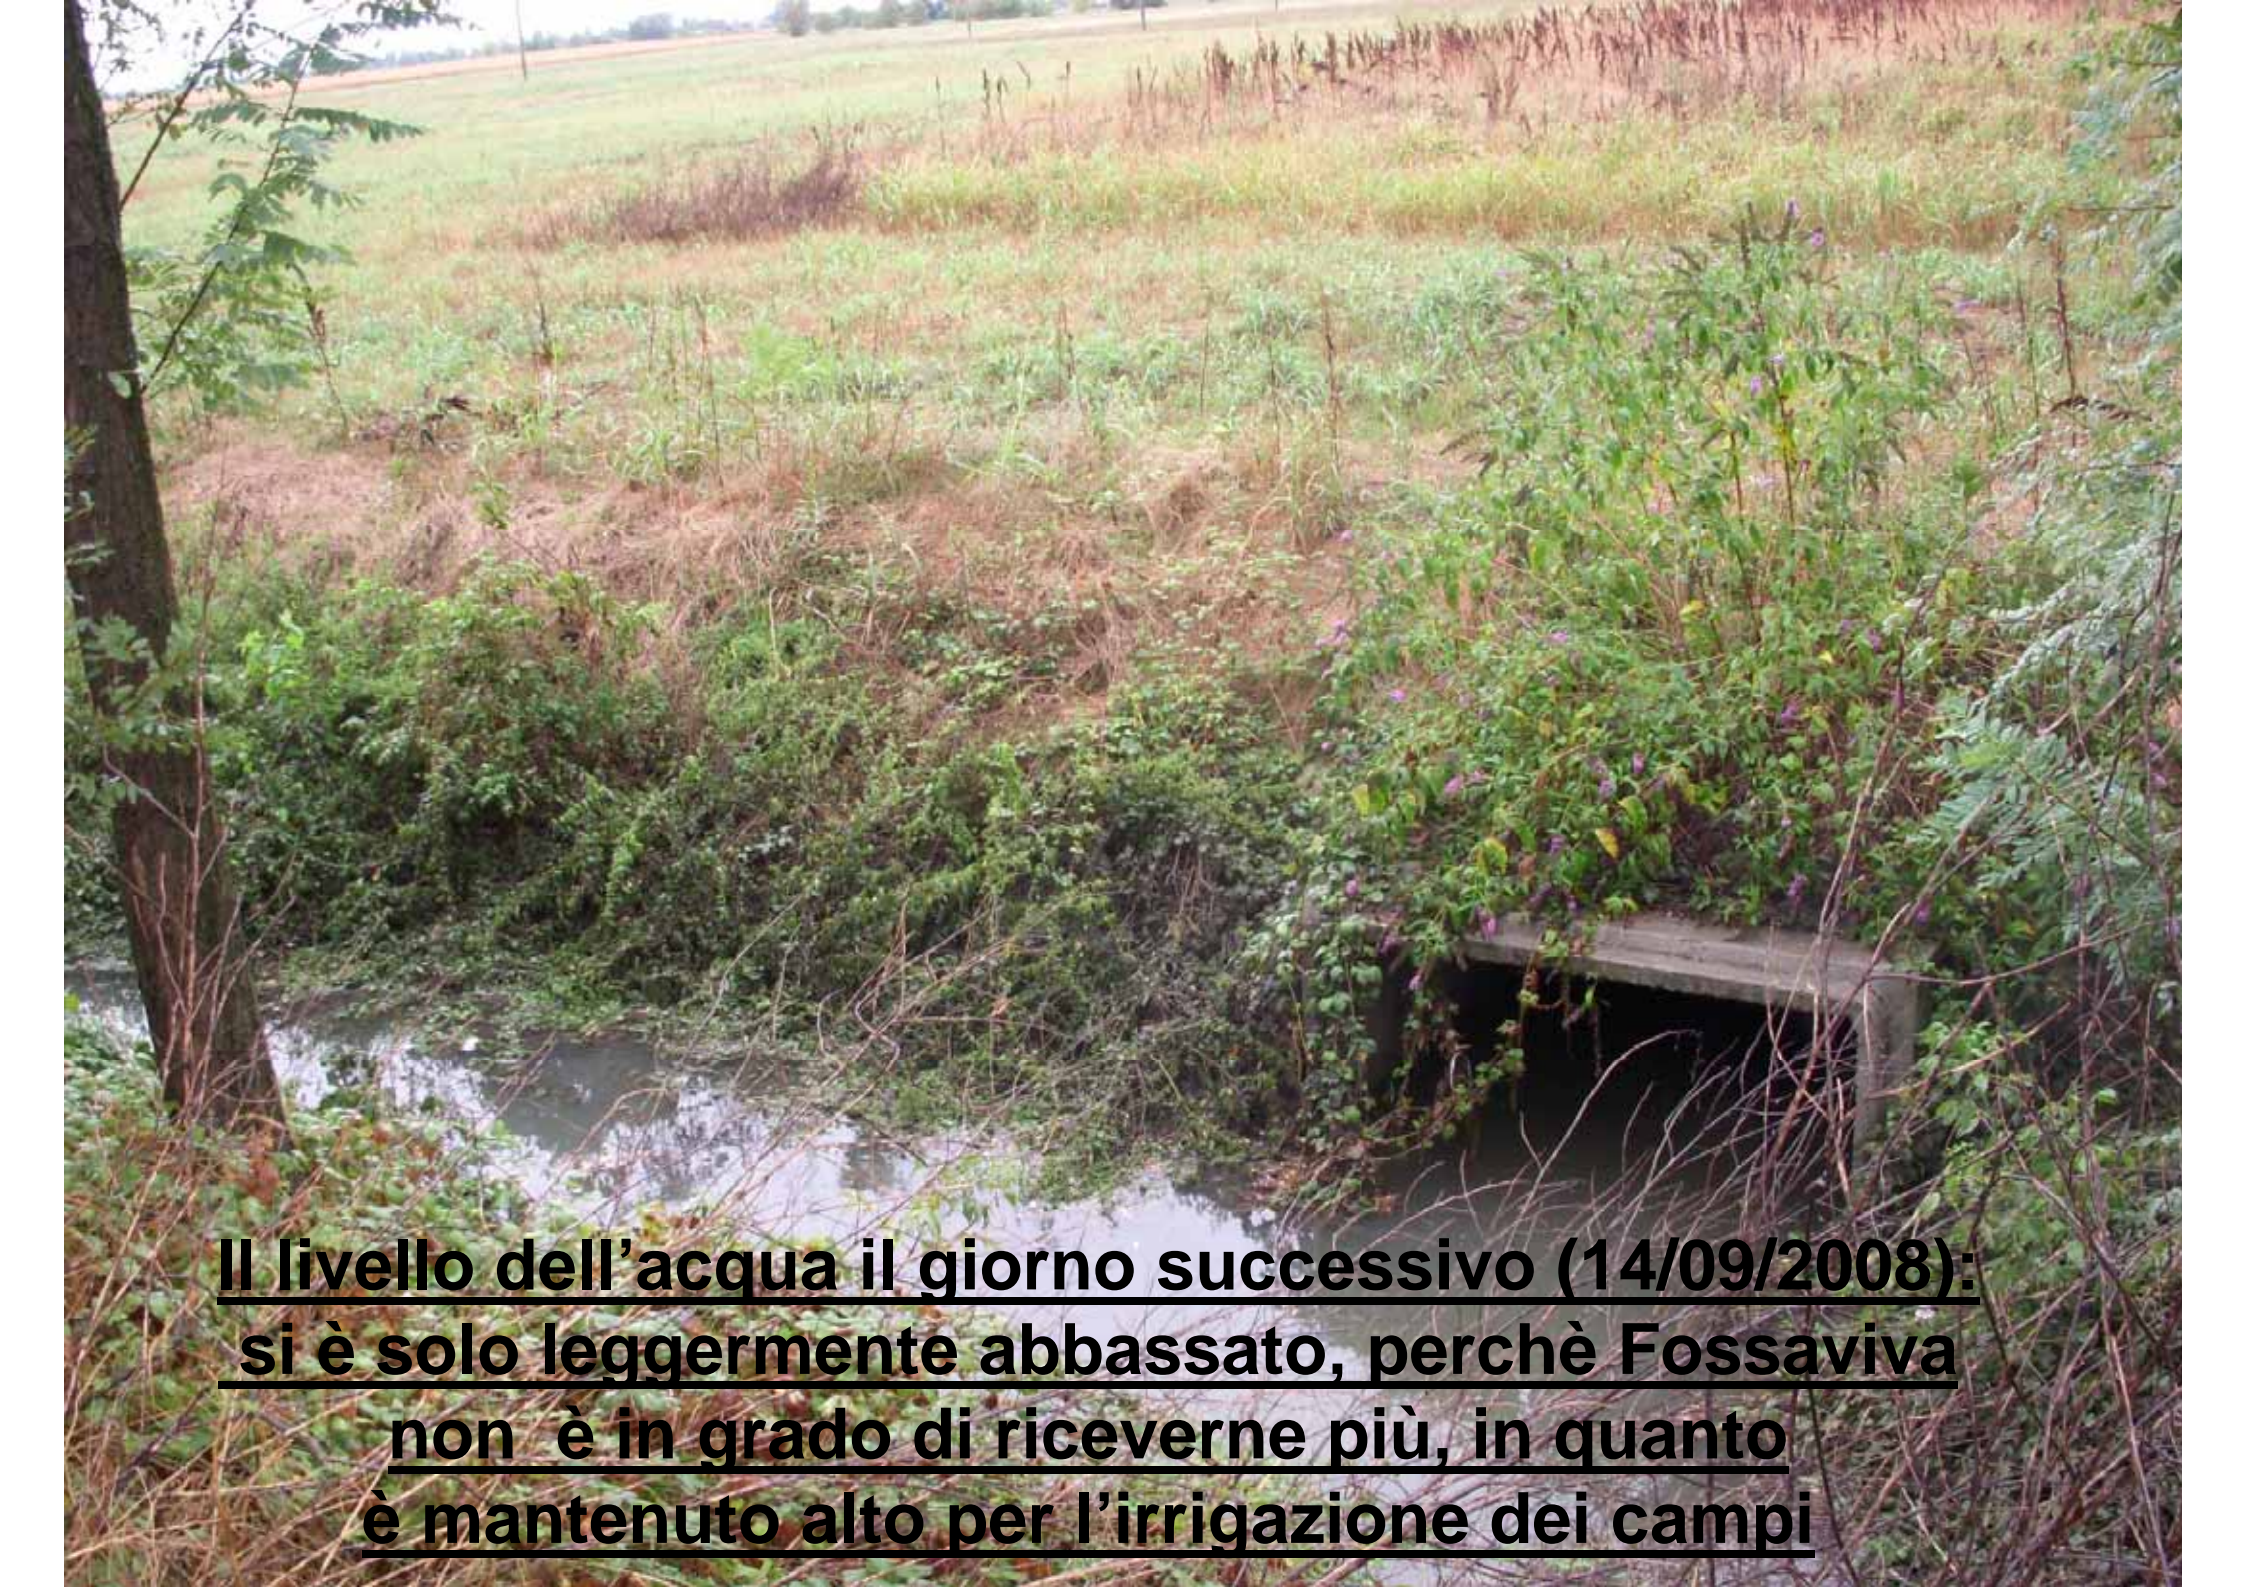
**Il livello delle acque, dopo il temporale del 13/09/2008, allo sbocco della fognatura proveniente da Levata, in direzione verso la bonifica di Fossaviva (Ponteventuno)**

**A conferma dei problemi a carico del sistema idraulico in esame, rileviamo che basta un temporale , documentato dalle immagini, come è accaduto il 13/09/08 per creare un pericolo.**
