*Istanza S.U.A.P. ex art. 8 del D.P.R.
160/2010 finalizzata all'adeguamento
dell'attività casearia*

**RELAZIONE TECNICA CARATTERIZZAZIONE SUOLO
CASEIFICIO SAN SILVESTRO SPA – STABILIMENTO DI VIA
GEMENTI, 58**

19 settembre 2019

Comune di Curtatone

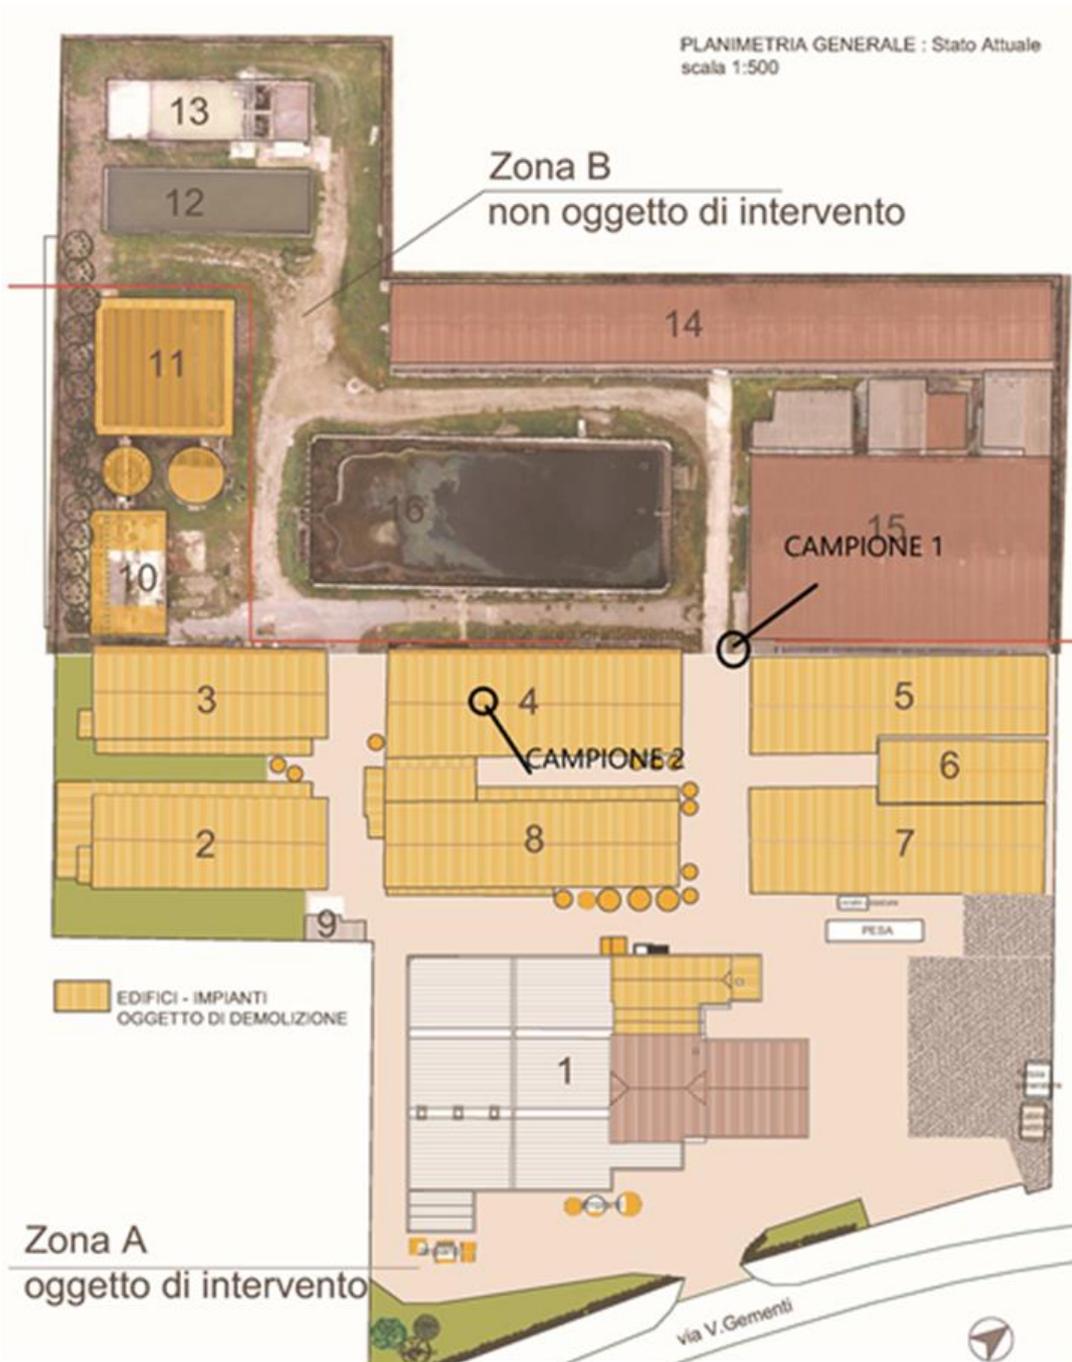
In relazione alla geologia dell'area ed alla tipologia di possibili inquinanti, si sono scelti due punti, riportati nella planimetria allegata, collocandosi nelle condizioni peggiori:

- Scavo 1 : in prossimità del pozzetto di collegamento delle deiezioni di tre porcilaie con la canalizzazione di invio alla stazione di sollevamento per lo stoccaggio;
- Scavo 2 : all'interno di una porcilaia con pavimento in cotto.

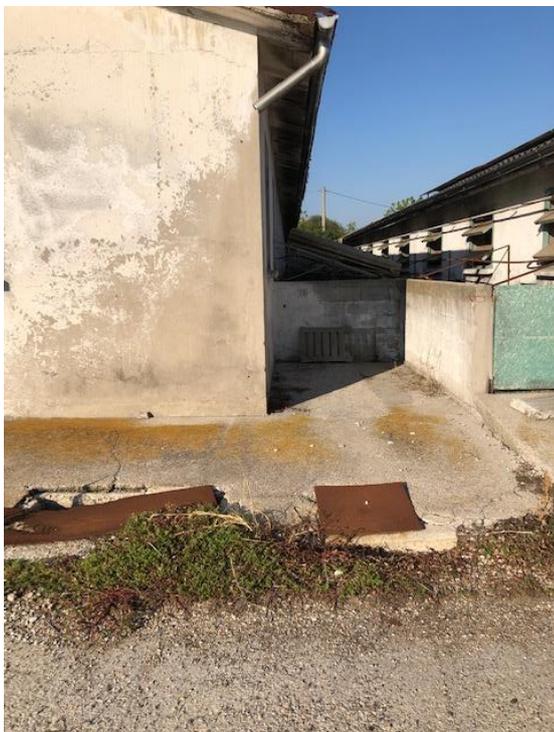
Area dello scavo

Scavo 1 – pozzetto e canalizzazioni scarichi liquami

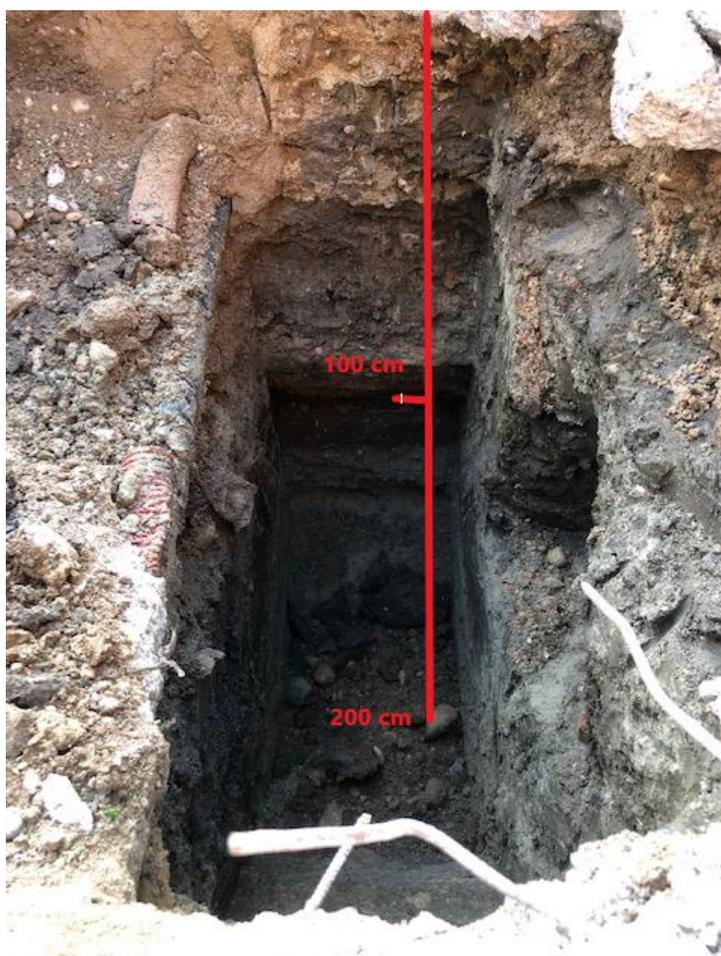
Stratigrafia

L'analisi visiva e stratigrafica del terreno nello scavo 1 evidenzia una variazione cromatica a 80/90 cm circa di profondità dove si trova uno strato argilloso-calcareo che arriva sino a fondo scavo .

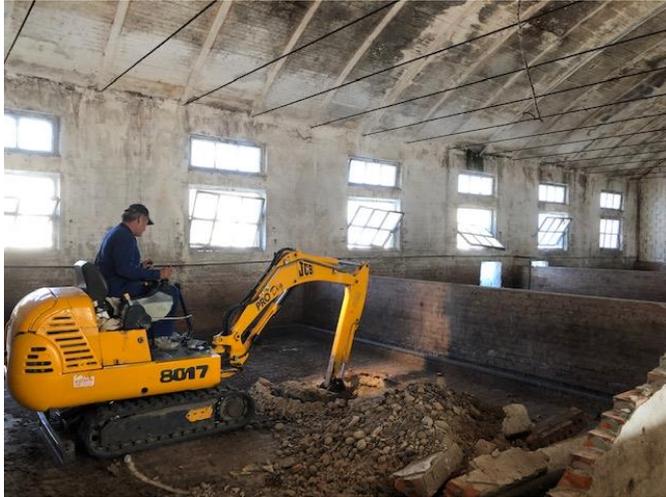
Posizionamento

Scavo 2 – sotto porcilaie

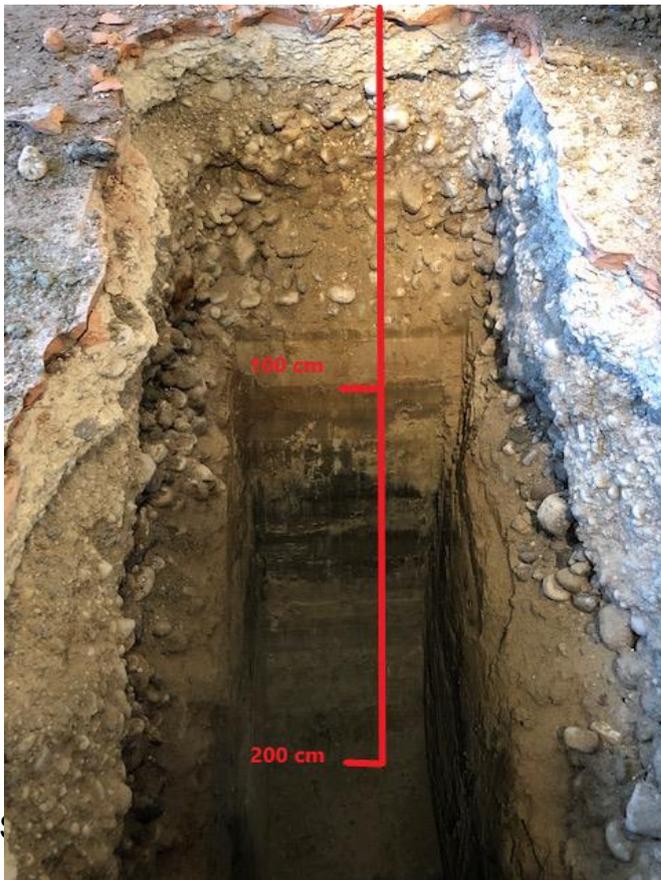
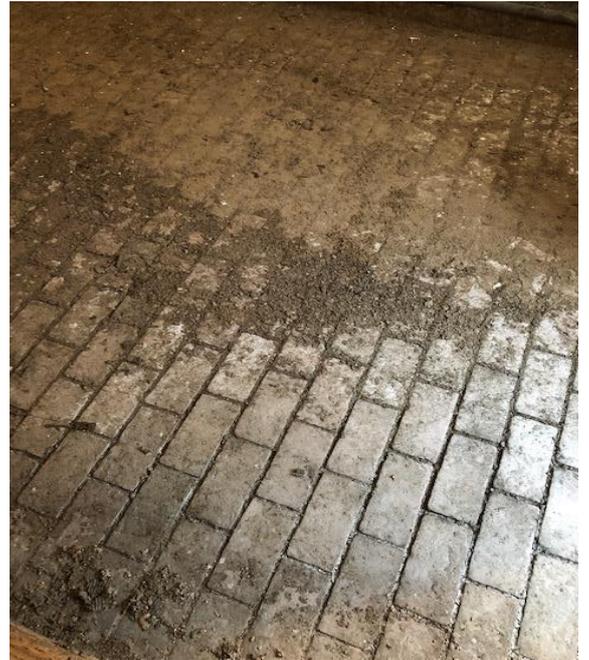
Particolare pavimento

Relativamente al secondo scavo, si evidenzia sotto il pavimento uno strato di 10 cm di calcestruzzo, seguito da 50/60 cm di misto inerte di cava. Anche in questo, caso a 90/100 cm di profondità si trova lo strato argilloso/calcareo (comunemente chiamato castracan) che ci accompagna sino a 200 cm con evidenza della classica variazione cromatica del terreno.

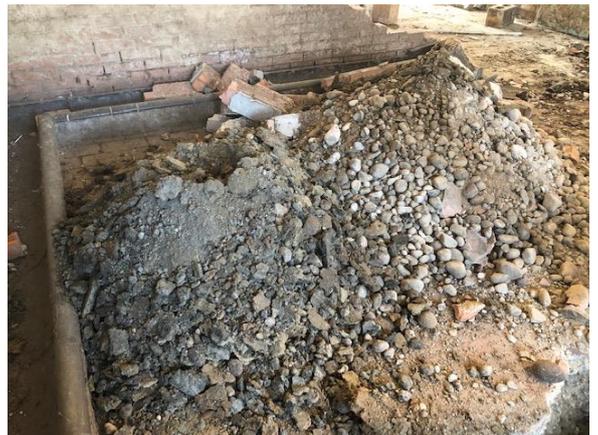
Frazione 0/100

2A: prelievo da cumulo dopo escavazione dei primi 100 cm del punto 2

I dati riportati nei rapporti di prova n. 1911409 e 1911410 del 18/09/2019 , allegati alla presente relazione, evidenziano il rispetto delle concentrazioni limite previste dalla Tabella 1, colonna A (siti a verde pubblico o residenziali) , Allegato 5 al Titolo V della Parte IV del D.Lgs. 152/2006. L'area non necessita di interventi di bonifica del suolo.

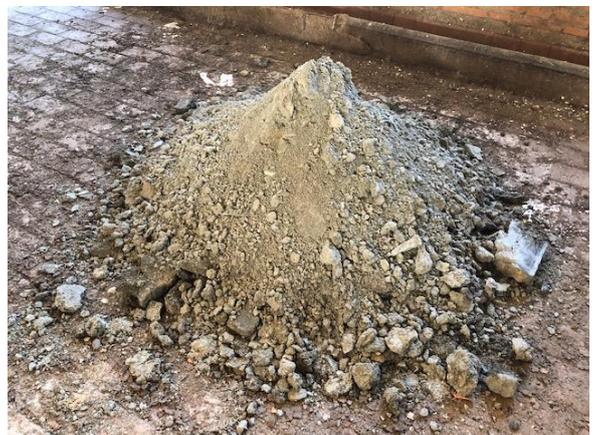
Frazione 100/200

2B: prelievo da cumulo dopo escavazione tra i 100 e 200 cm del punto 2
