## COMUNE DI CURTATONE

Progetto di fattibilità tecnica ed  
economica per potenziamento della  
prestazione strutturale della scuola  
dell'infanzia e nido di Buscoldo

## RELAZIONE TECNICA

# **RELAZIONE TECNICA PER LA VERIFICA DELLA VULNERABILITA' SISMICA RELATIVA LA SCUOLA DELL'INFANZIA E MICRONIDO DI BUSCOLDO IN VIA MAGGIOLINI 10 A CURTATONE (MN)**

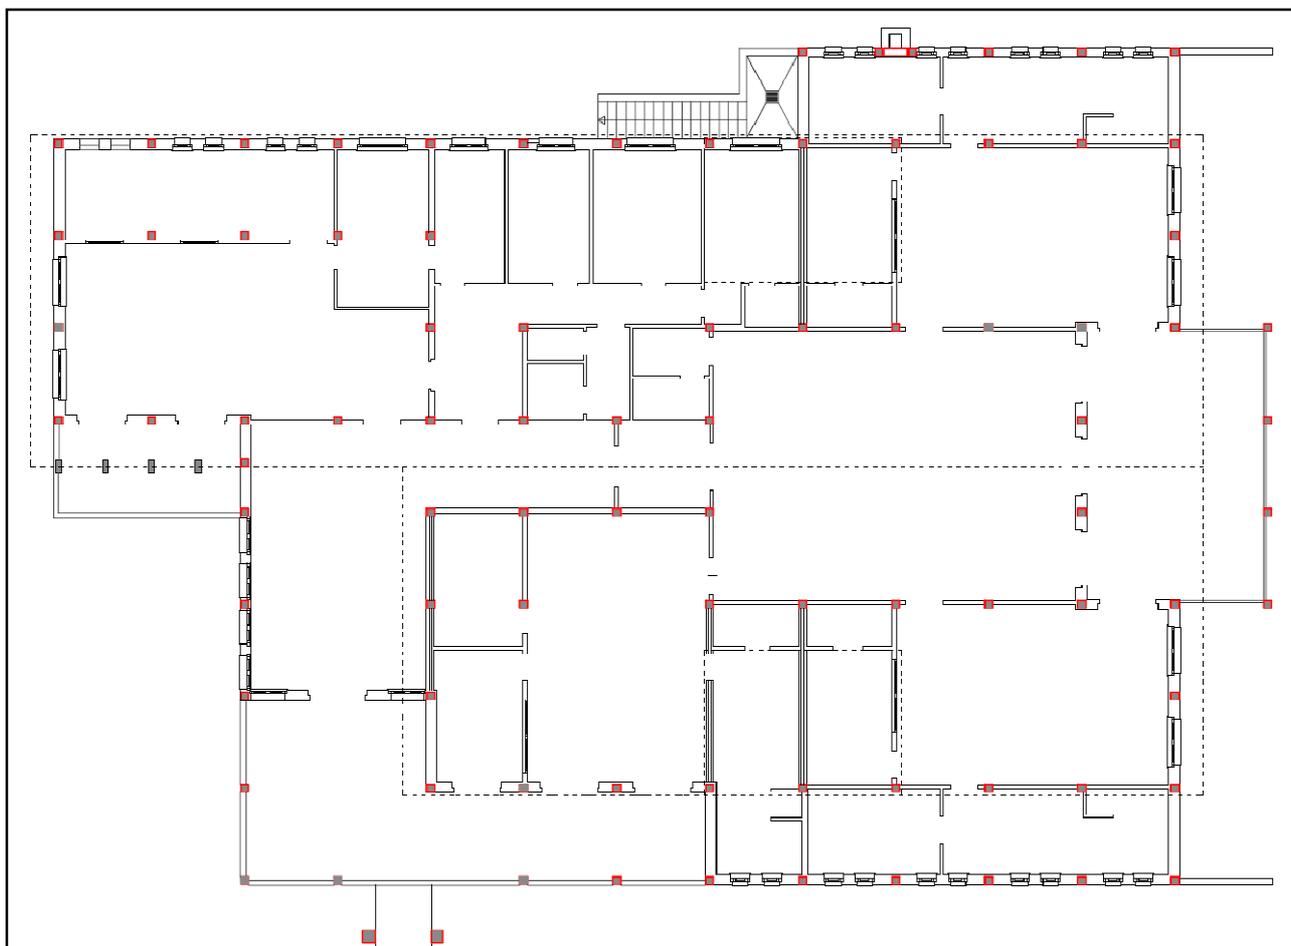
Figura 2 - Pianta architettonica e pilastri

Di seguito si riporta un estratto della pianta architettonica dell'edificio con evidenziati i pilastri (in rosso).

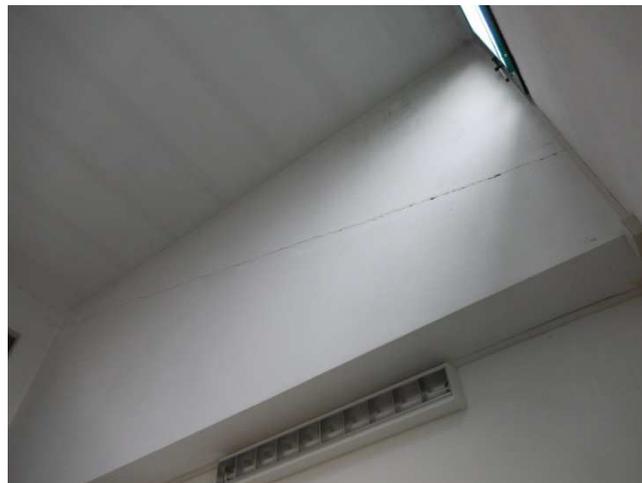
- **Solai:** i solai non presentano fessure che evidenzino una eccessiva sollecitazione della struttura portante o eccessiva flessione, tuttavia si segnalano diffuse cavillature all'interfaccia con le murature che hanno portato pure a fenomeni infiltrativi, in particolare nella zona dei due abbaini in muratura.

Figura 3 - L'effetto fantasma sulla copertura di uno degli abbaini. La fessurazione tra trave e muratura.

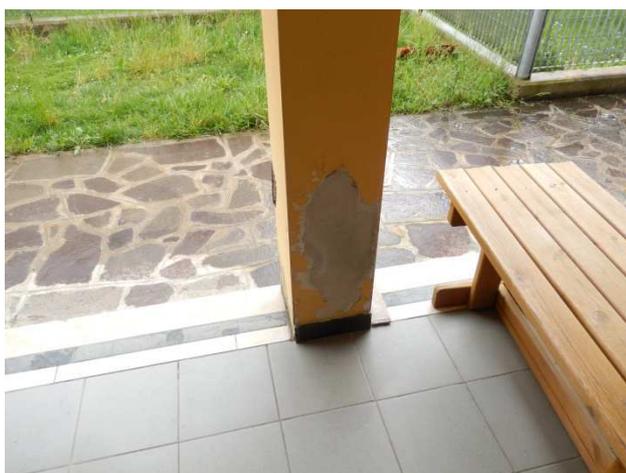
Figura 4 - Umidità alla base dei pilastri del porticato. Tale fenomeno interessa pure alcuni pilastri di perimetro

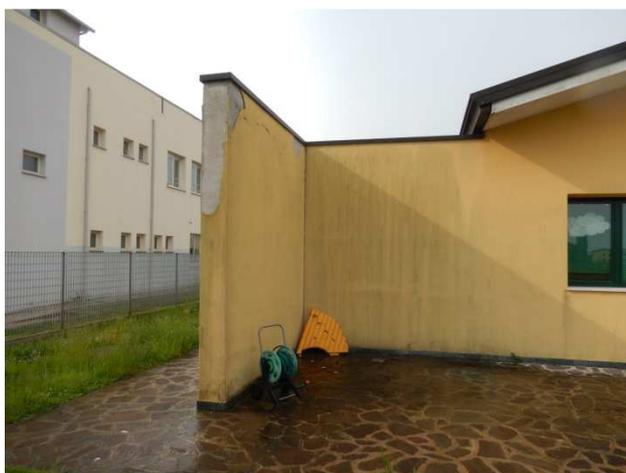
- **Murature:** le murature non costituiscono elemento strutturale portante, ma hanno prettamente la funzione di divisoria, tamponamento e chiusura verticale esterna. Esse sono dichiarate come murature in laterizio a cassa vuota (di vario spessore) con isolante interposto.  
All'interfaccia con il telaio in cemento armato, queste non risultano adeguatamente ammorsate, segnando le strutture con fessure anche passanti ed effetto fantasma accentuato da cavillature. Tali fessure, quando risarcite, hanno nuovamente segnato gli intonaci ed hanno determinato pure situazioni infiltrative localizzate. Qualche infiltrazione si è ravvisata pure nell'intorno dei telai dei serramenti.  
Si segnalano due fasce murarie poste sul retro del fabbricato completamente svincolate dalla struttura esistente, con fessure che segnano il distacco netto dalle stesse. Tali murature, se non adeguatamente fissate, costituiscono elemento di labilità locale. Necessita pertanto intervenire per l'ammorsamento alla struttura esistente e relativa messa in sicurezza.

Figura 5 - Particolare delle muratura aggettante, non ammorsata alla struttura e con fessura passante all'intersezione con il corpo principale di fabbrica

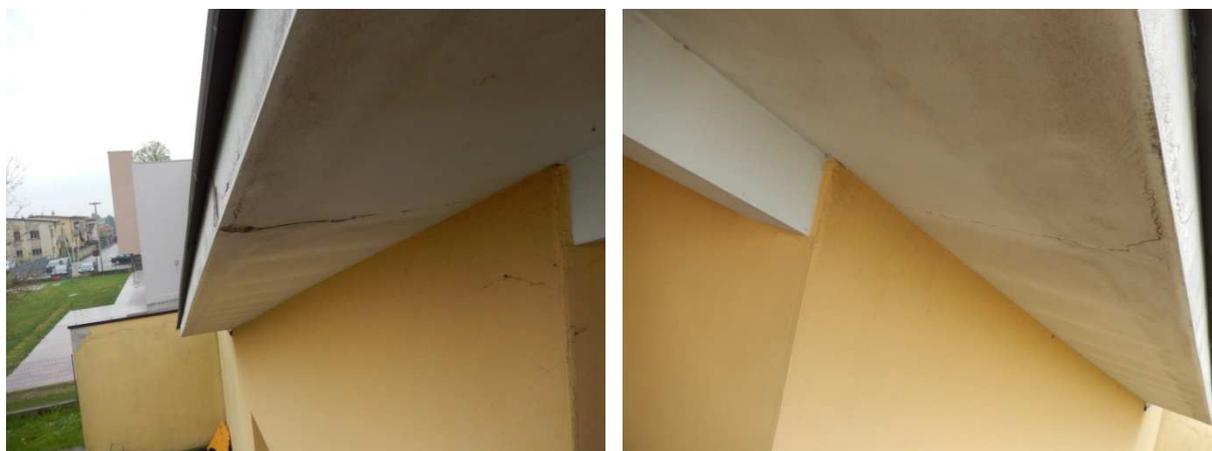
Figura 6 - Fessure importanti sulla gronda sopra il balcone sopra la mensa da ripristinare.

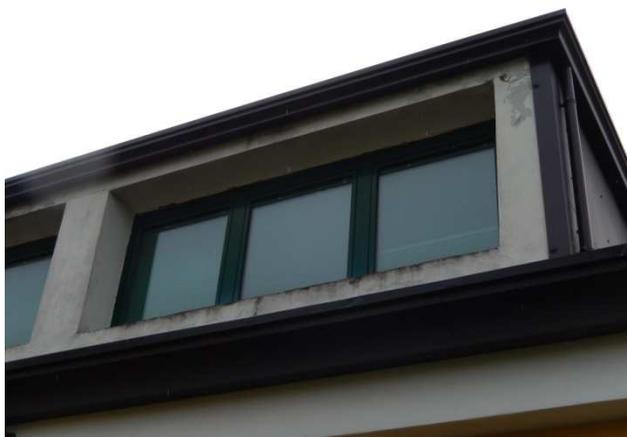
Figura 7 - Particolare discontinuità tra elementi verticali ed orizzontamenti

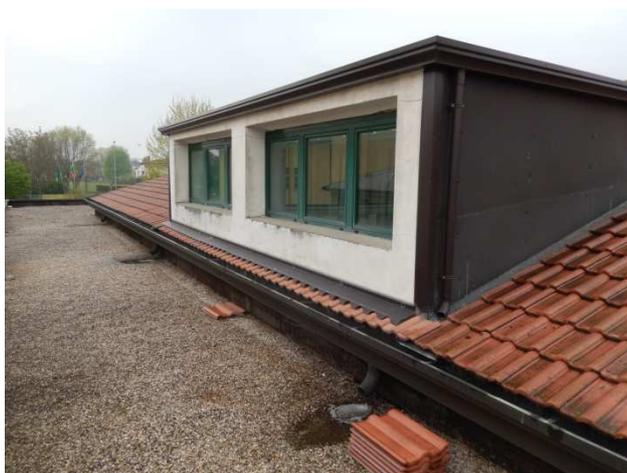
Tali fenomeni infiltrativi sono pure diffusi nelle zone dei bagni; in tal caso sono dovuti all'eccessivo ristagno dell'acqua piovana sulla copertura piana.

Figura 8 - Una vista della copertura piana con zone di ristagno dell'acqua

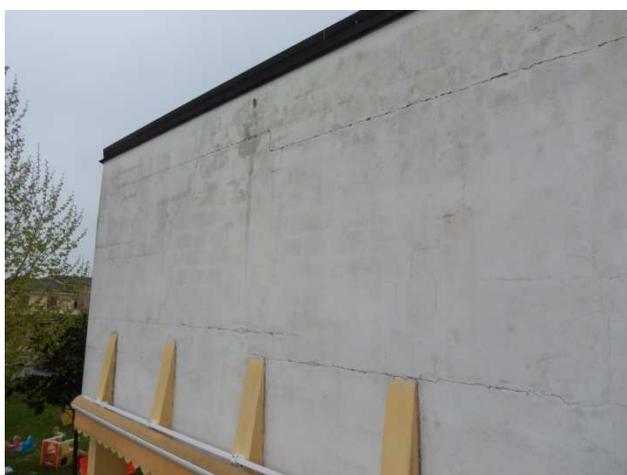
Figura 9 - Particolare delle fessure su muratura di tamponamento. Le fessure riguardano giunti in malta e l'interfaccia con le strutture in c.a.

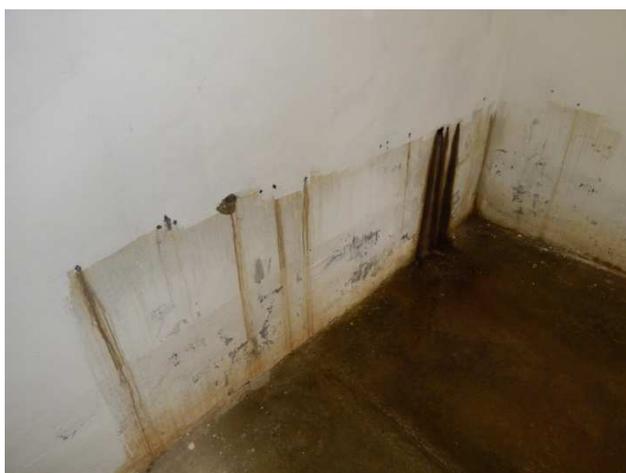
- **Strutture portanti:** le strutture portanti, per quanto potuto visionare, sono in buono stato e non presentano stati fessurativi importanti. Essendo per la maggior parte intonacati, non si sono individuate cavillature negli intonaci tali da indurre a pensare a fenomeni di deformazione eccessiva. Si segnalano alcuni fenomeni infiltrativi che interessano la base dei pilastri dei porticati ed alcune travi sulla copertura piana e che nel tempo possono compromettere la durabilità del calcestruzzo, favorendo il distacco del copriferro e la corrosione delle armature.  
Due evidenti fessure della gronda posta sopra il terrazzo sopra la sala mensa, andranno risarcite e ripristinate al fine di evitare infiltrazioni che interesserebbero solaio e travi inclinate.  
Si segnalano la formazione di segni riconducibili a problematiche di umidità nei bagni nell'interfaccia trave-mutatura.  
Infine relativamente le murature in c.a. della centrale termica, si ravvisano diffuse infiltrazioni di acqua meteorica.

Figura 10 - Infiltrazioni nella muratura in c.a. della centrale termica

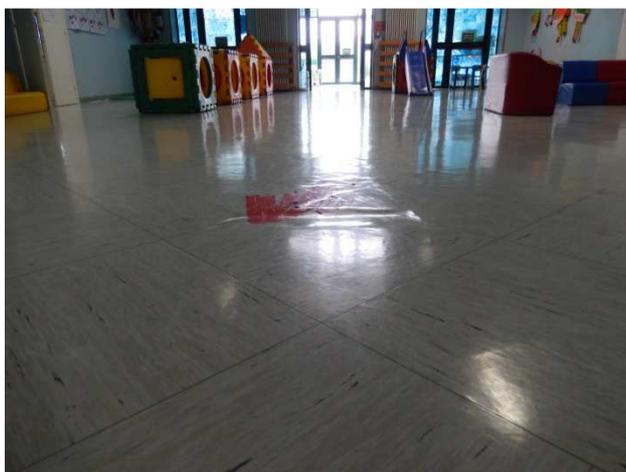
- *Pavimenti*: si fa presente che sulla pavimentazione in linoleum dell'ingresso del salone principale si è notato un cedimento del sottofondo le cui cause dovranno essere necessariamente verificate.

Figura 11 - Cedimento sulla pavimentazione del salone principale

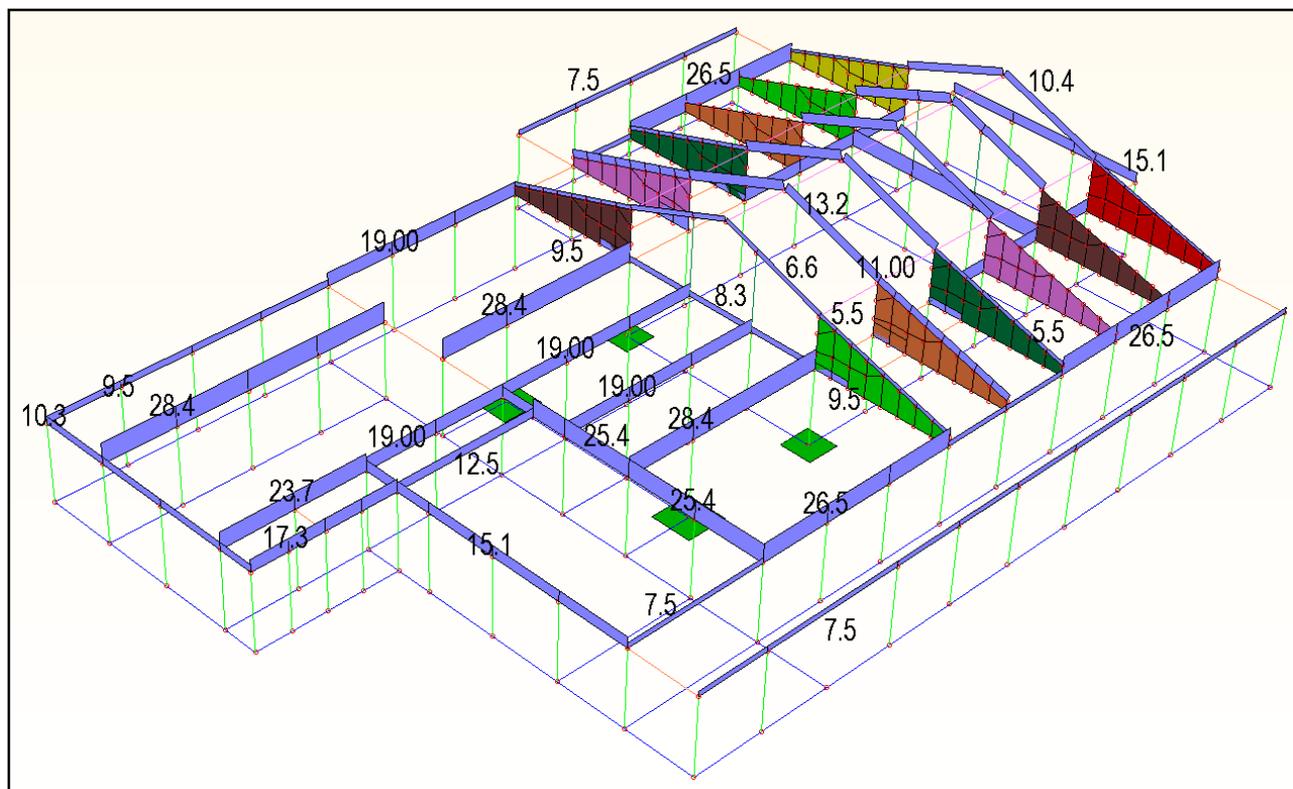
Riassumiamo di seguito i vari carichi, inseriti nel modello. I carichi sono valutati in kg/cm. I carichi lineari rappresentano considerano già l'incidenza di solai e carichi lineari sopra definiti. Non vengono rappresentati i pesi propri degli elementi strutturali in quanto automaticamente valutati dal programma.

Figura 12 - Solaio del piano sottotetto: orditura solai, carichi agenti al mq e carichi lineari da gronda (in kg/cm)

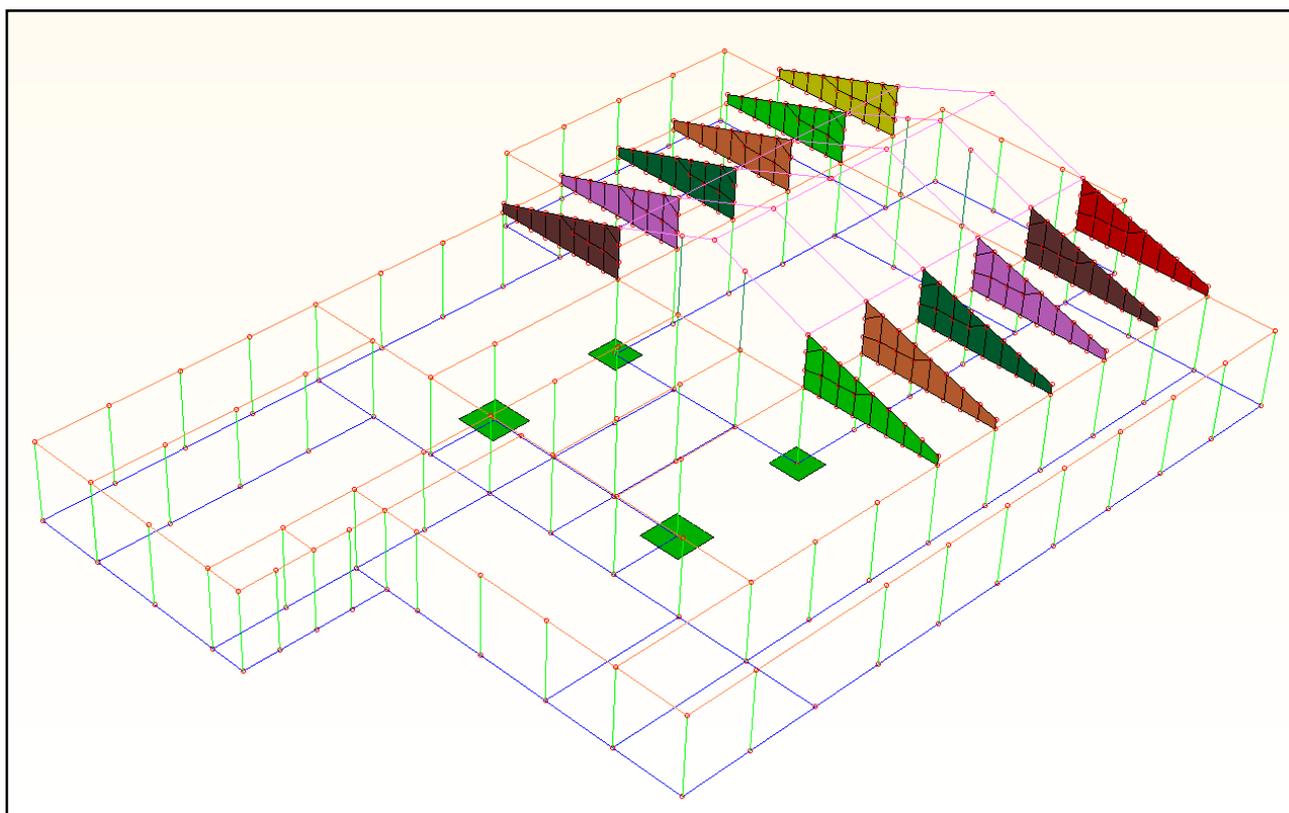
Figura 13 - Identificazione degli assi degli elementi strutturali siano essi travi, pareti, pilastri.

Dall'immagine si individuano gli assi di tutti gli elementi strutturali. In blu sono rappresentate le travi di fondazione continua. In verde più scuro si individuano puntualmente quattro plinti, collegati tra loro dalle travi di fondazione, mentre in verde ed arancione sono rappresentati rispettivamente pilastri e travi. Al piano secondo i colori di travi e pilastri variano di cromatismo in quanto appartenenti ad un livello superiore, creato necessariamente per la definizione dei carichi dei solai.

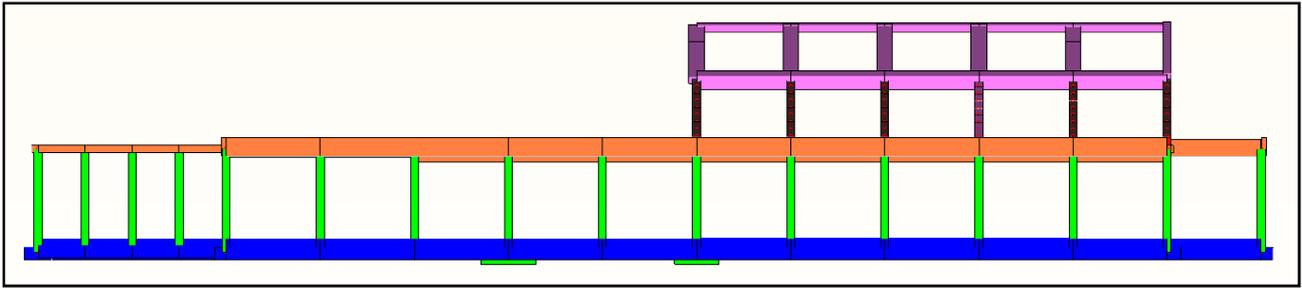
Figura 14 - Vista laterale del fabbricato. Rappresenta il fronte lato porticato sulla destra e lato ingresso principale

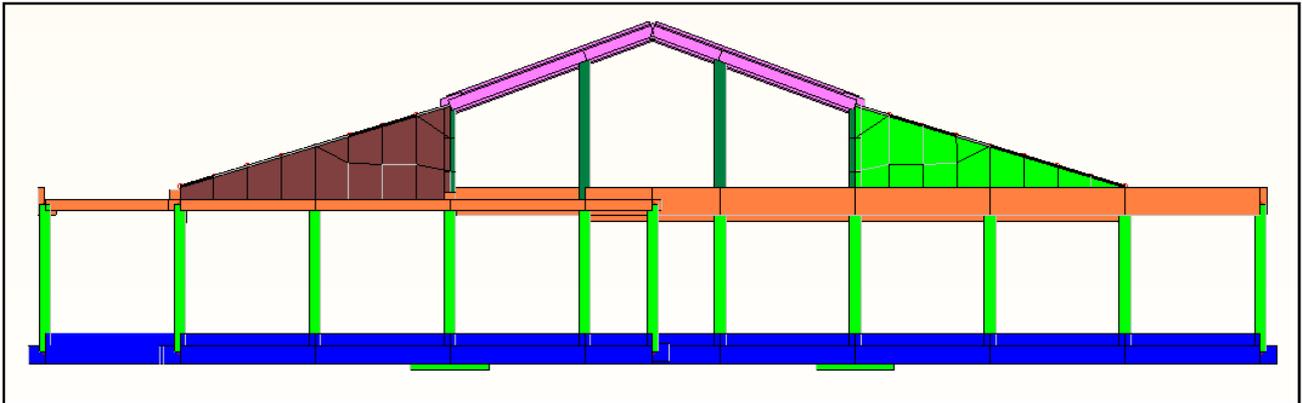
Figura 15 - Vista frontale del fabbricato. Rappresenta il fronte che da sul parcheggio di via Maggiolini

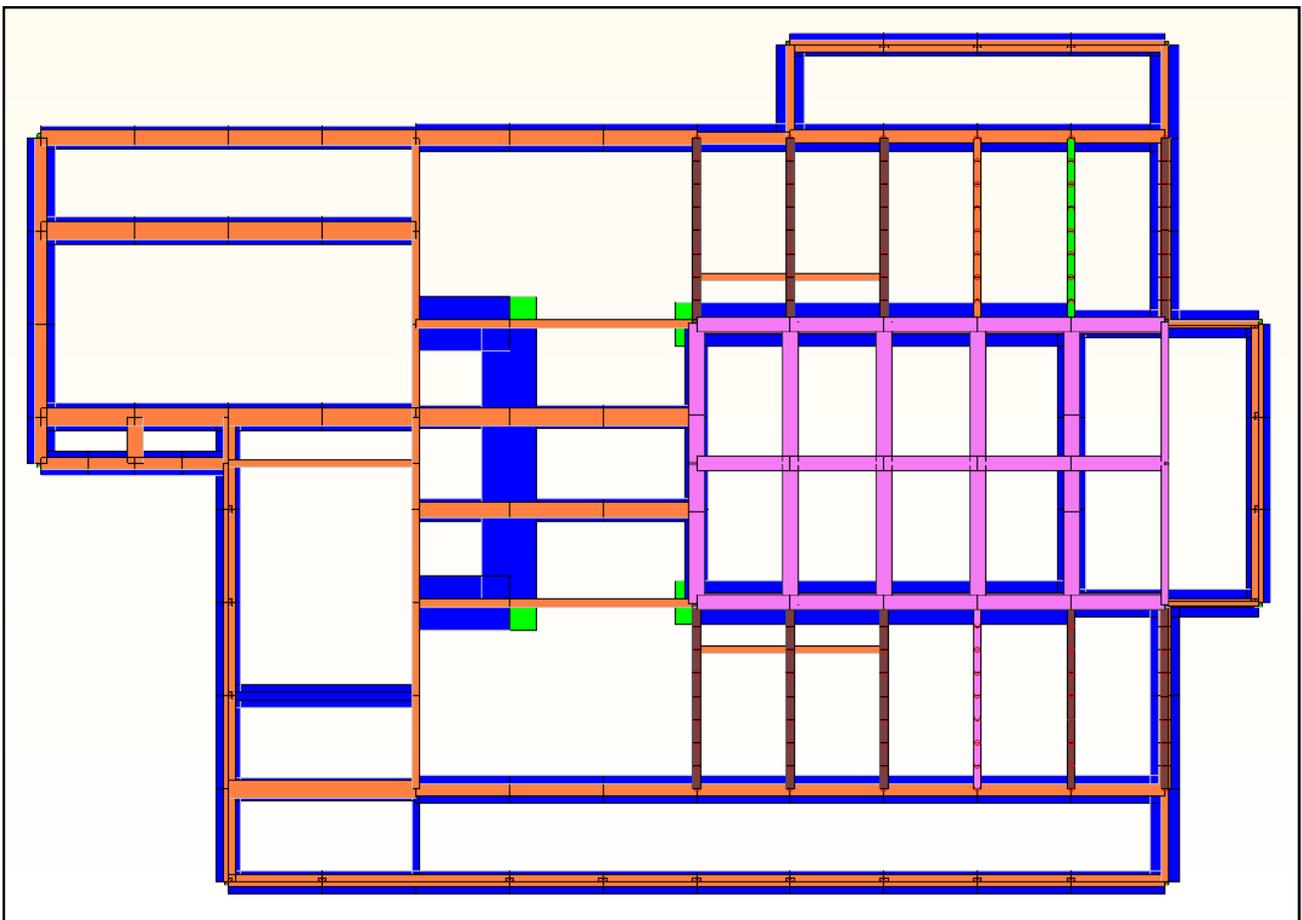
Figura 16 - Vista dall'alto del fabbricato. Si distingue la trama delle travi del piano terra (in arancione) e quelle di copertura (in rosa)

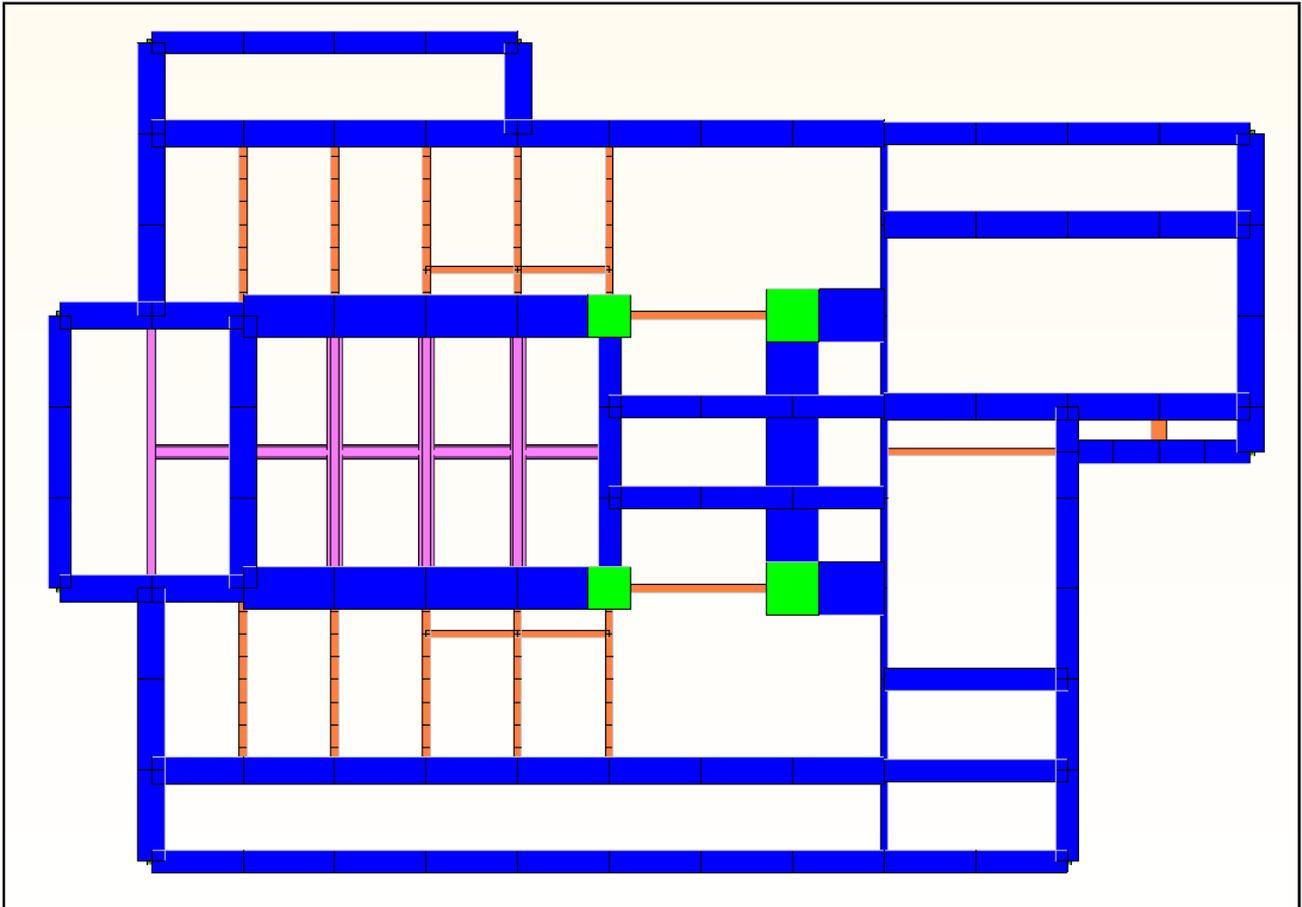
Figura 17 - Vista dal basso del fabbricato. Rappresenta la pianta (dal basso) delle fondazioni continue (in blu) e dei plinti (in verde)

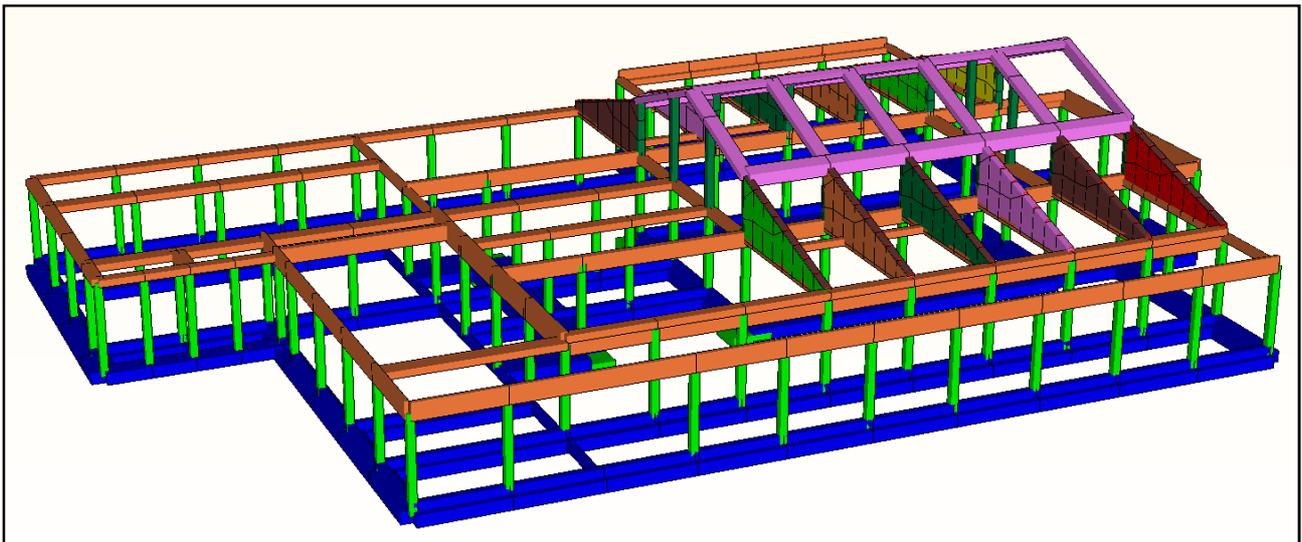
Figura 18 - Vista assonometrica del fabbricato. Si distinguono il lato che dà sul parcheggio di via Maggiolini ed il porticato con ingresso principale (rappresentato sul lato lungo dell'immagine)

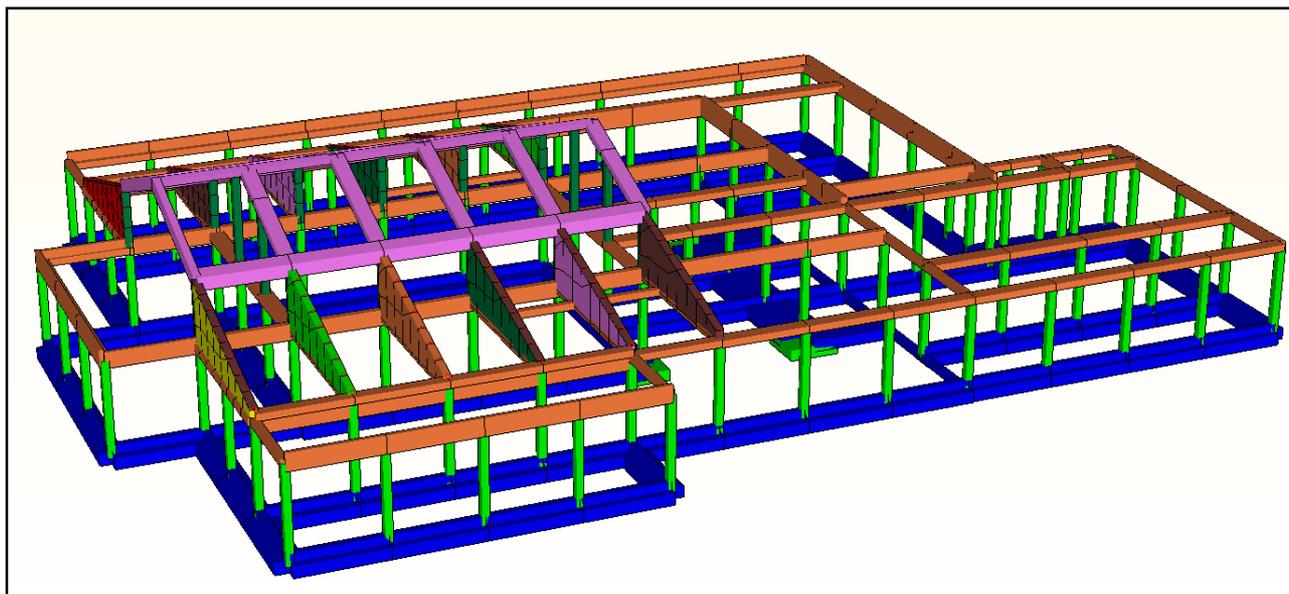
Figura 19 - Un'altra vista assonometrica del fabbricato. Viene rappresentato il lato del blocco bagni vicino alla centrale termica ed il lato del cortile interno. Sulla sinistra si distingue il volume relativo la zona mensa e relativo terrazzo sottostante.

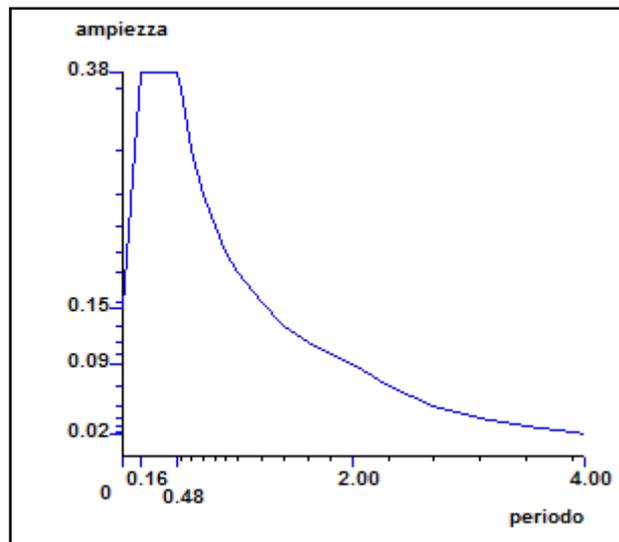
Figura 20 - Spettro di risposta allo SLV

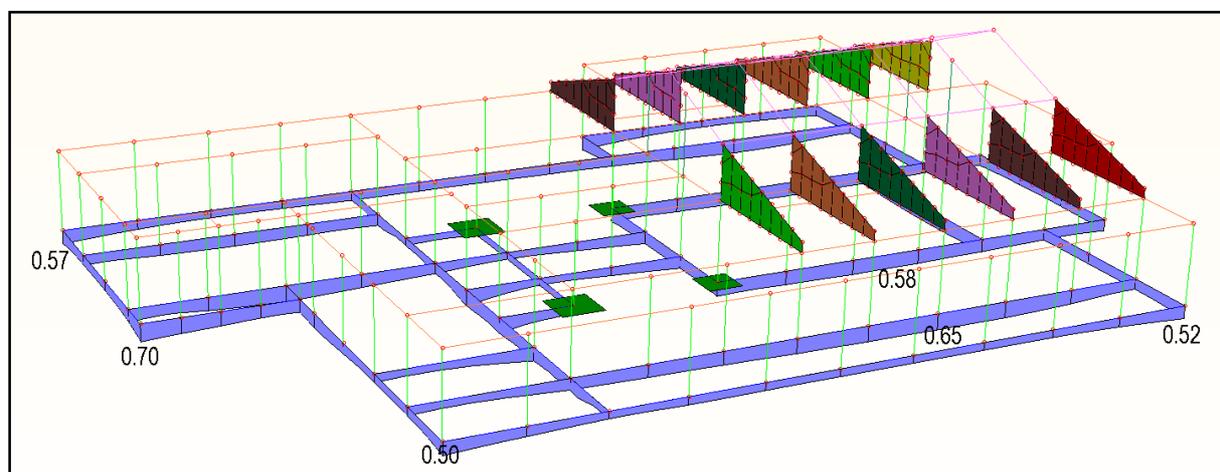
Figura 21 - Pressioni su travi di fondazione, con indicazione delle principali sollecitazioni (vista dall'alto).

La massima sollecitazione è pari a 0.83 kg/cmq che è minore del valore di riferimento 2.35 kg/cmq.

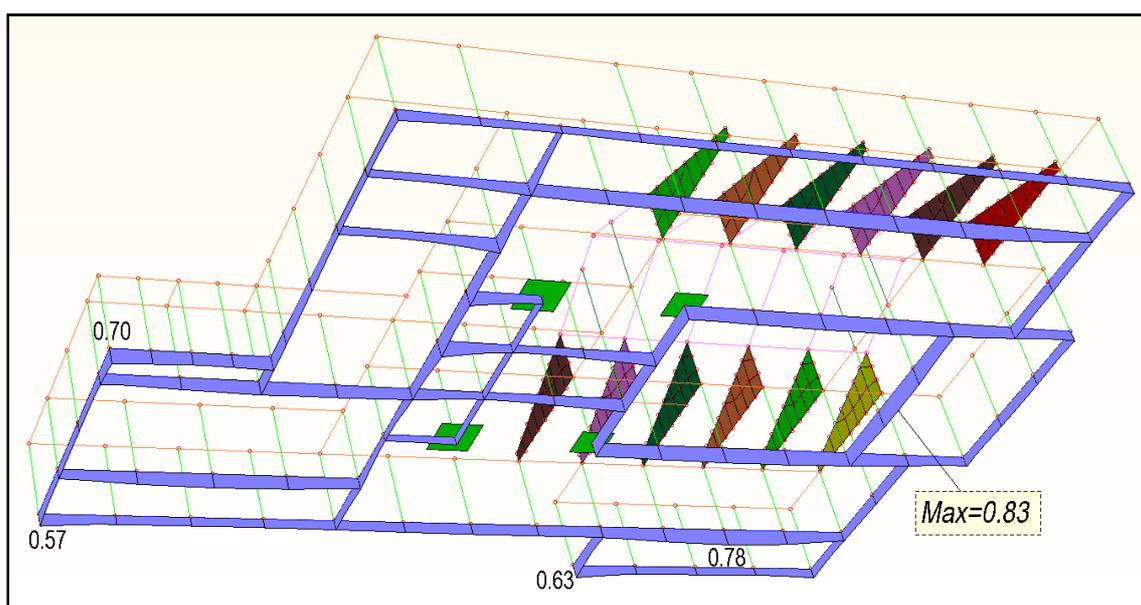
Figura 22 - Pressioni su travi di fondazione (vista dal sotto delle fondazioni).

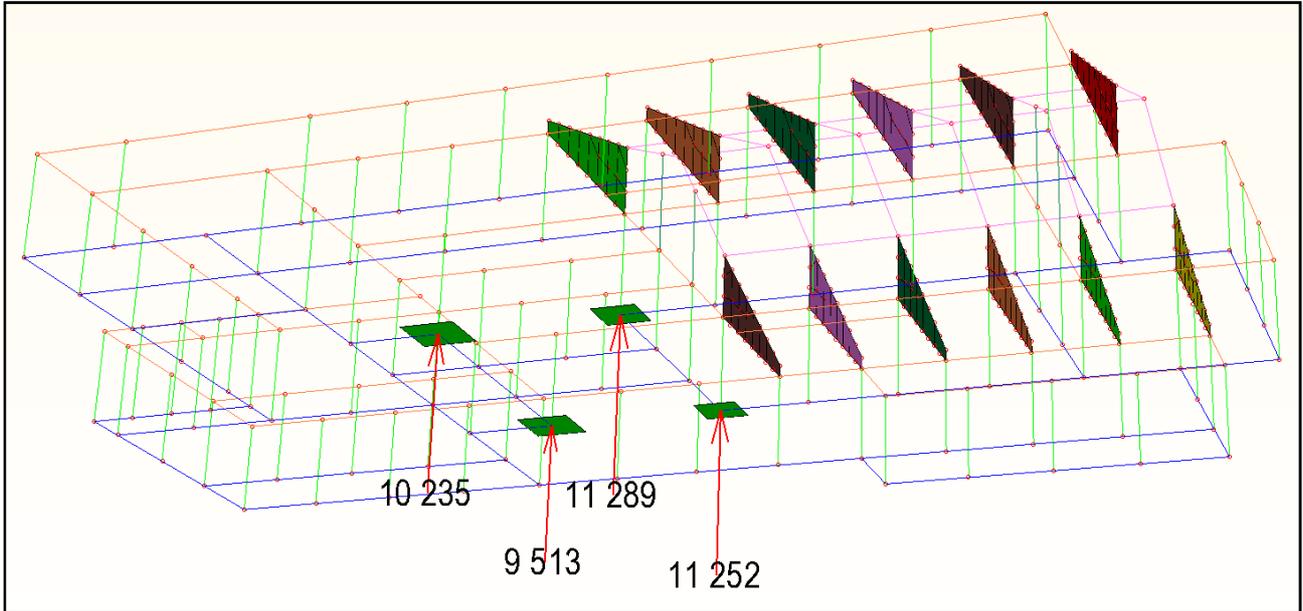
Figura 23 - Reazione vincolare sui plinti indicata in kg

Il carico massimo pari a 11289 kg insiste su un plinto delle dimensioni di 140x140 cm. La pressione agente sul terreno sarà pari a 0.58 kg/cmq.

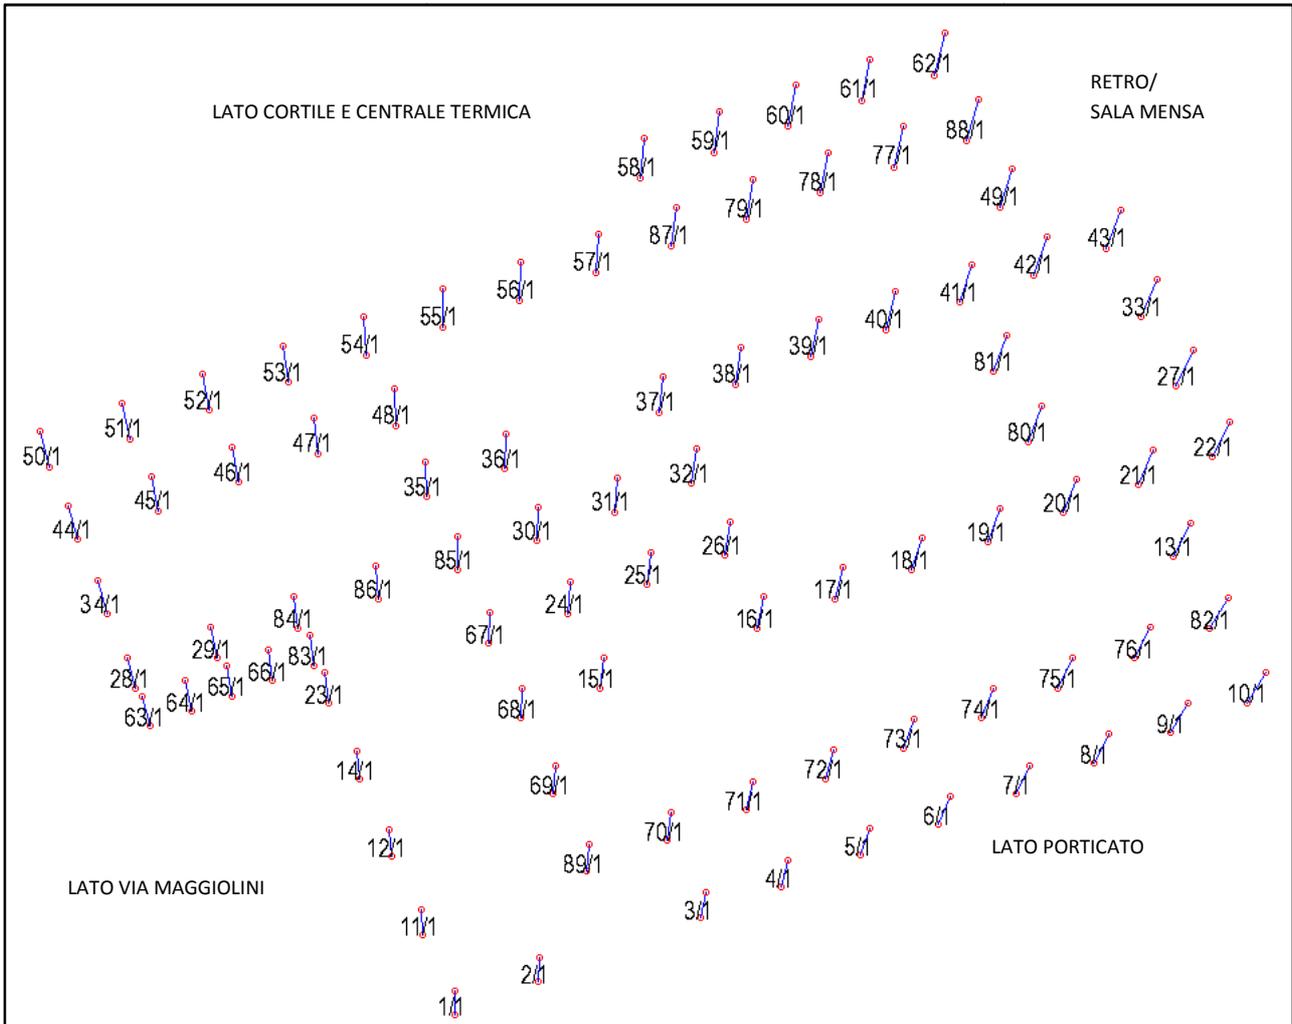
Figura 24 - Numerazione dei pilastri del fabbricato e relativi la quota al piano terra, in cui si prevedono gli sforzi di taglio e momenti flettenti maggiori dovuti alle azioni orizzontali

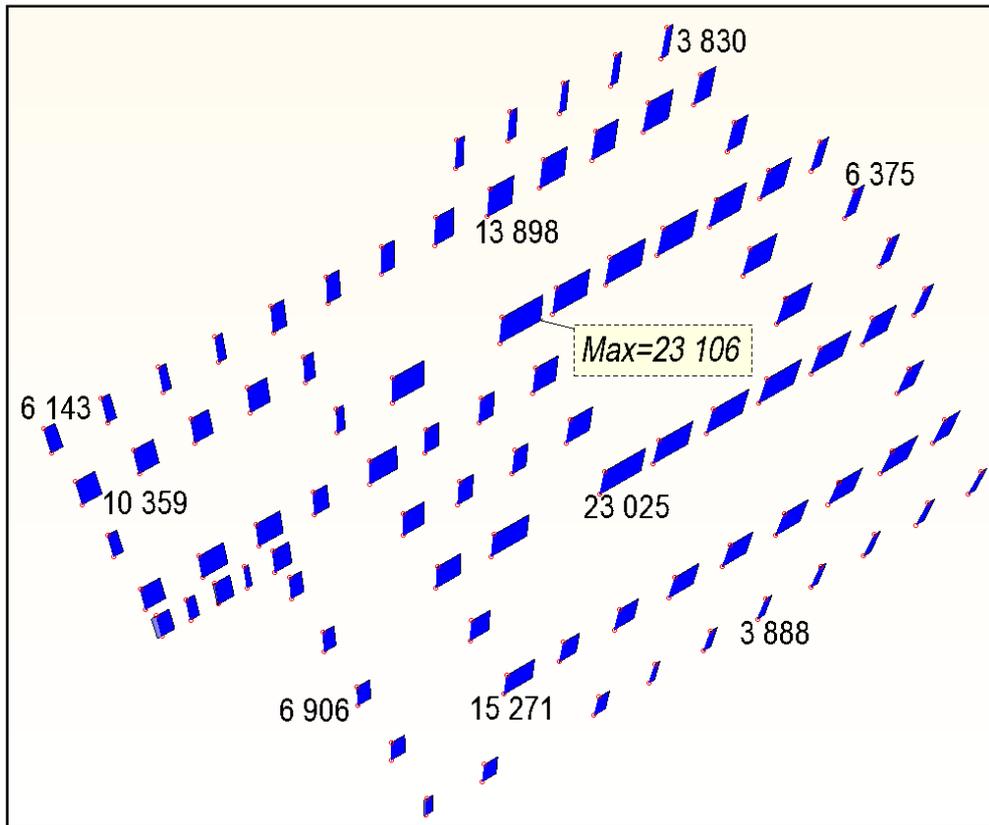
Figura 25 - Azioni di compressione (blu scuro) e trazione (azzurro). I pilastri in generale risultano sempre compressi ad eccezione dei pilastri 1 e 63 che presentano pure sforzi di trazione

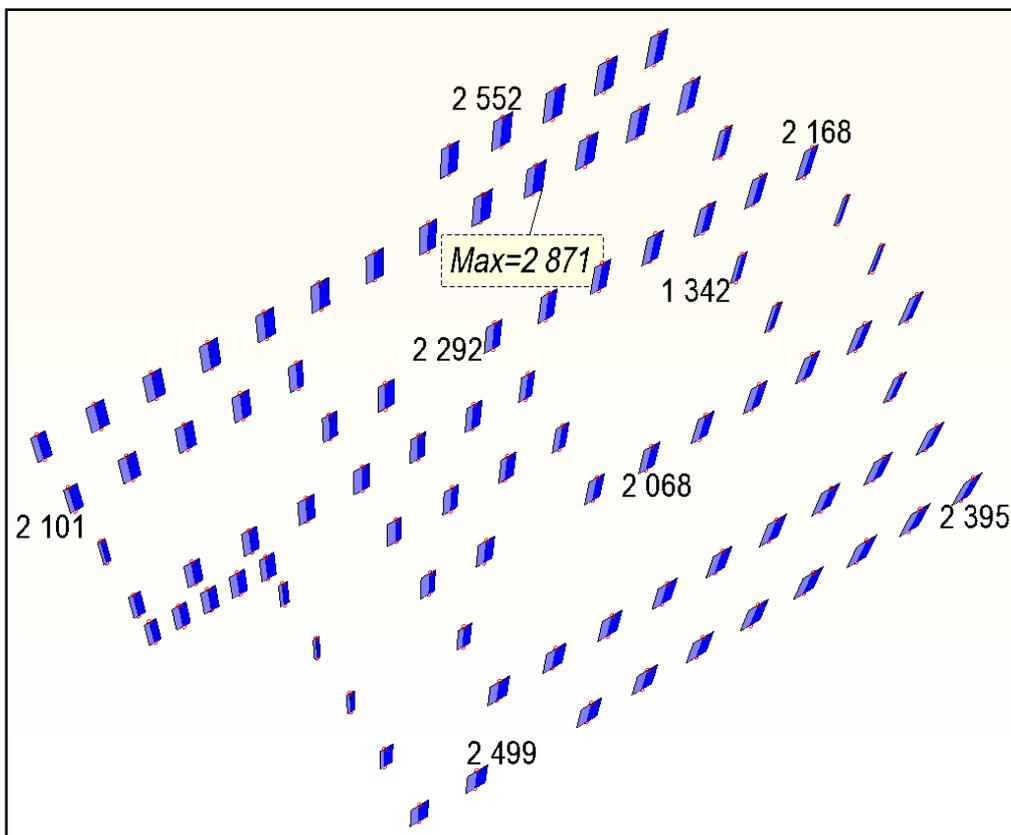
Figura 26 - Azioni taglianti in direzione Y. Le azioni sono piuttosto uniformi. Il pilastro maggiormente sollecitato risulta essere il 79

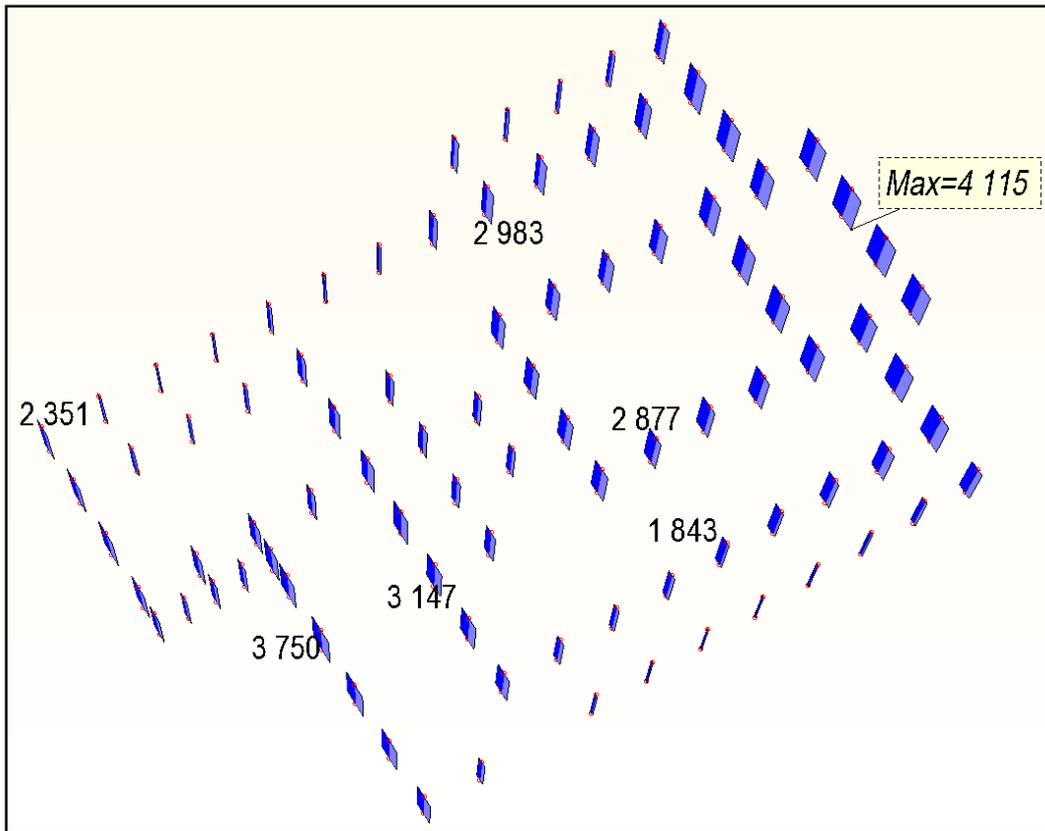
Figura 27 - Azioni taglianti in direzione Z. Le azioni sono piuttosto uniformi. Il pilastro maggiormente sollecitato risulta essere il 33

Viene considerato un taglio pari a 4115 kg agente sul pilastro 33. Pertanto:

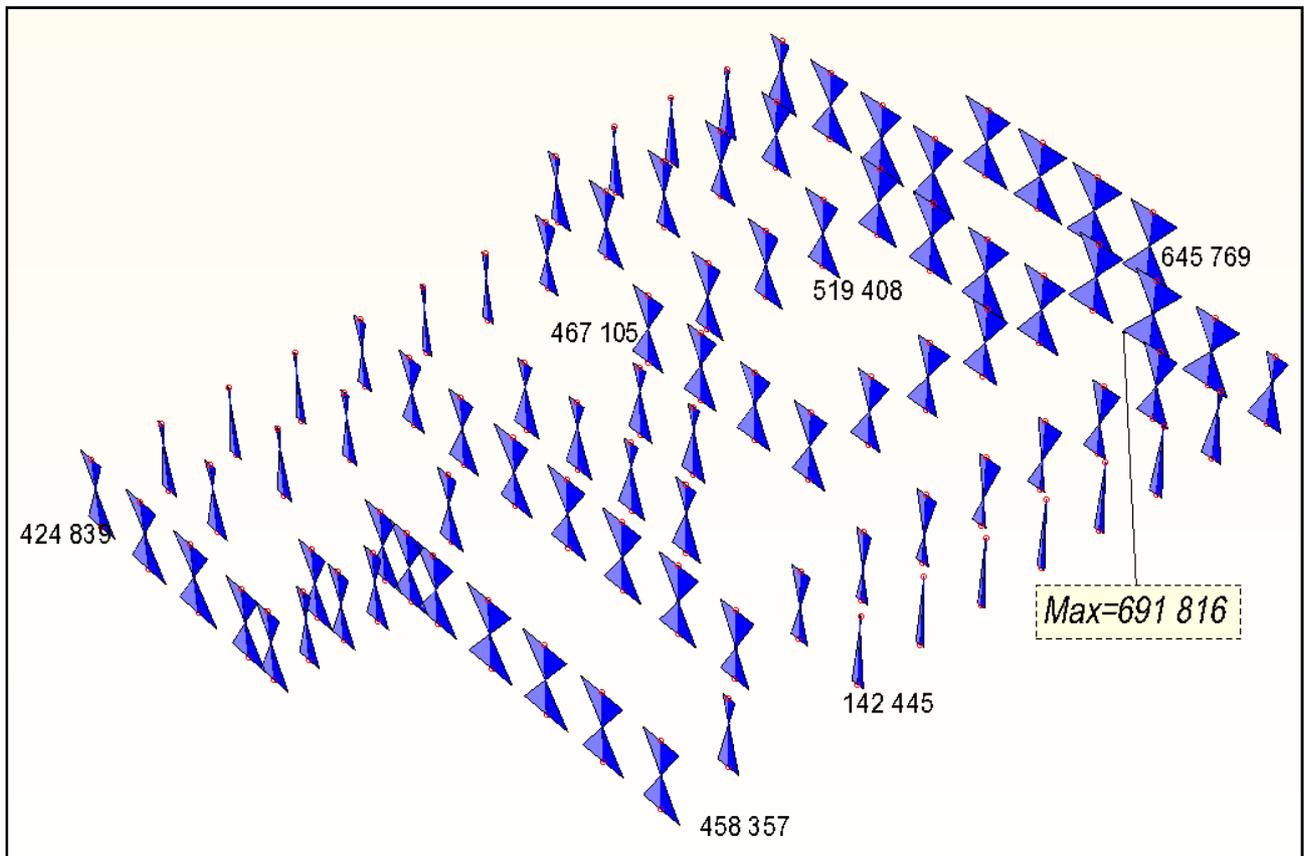
Figura 28 - Momento flettente in direzione Y. Il pilastro maggiormente sollecitato è il 13

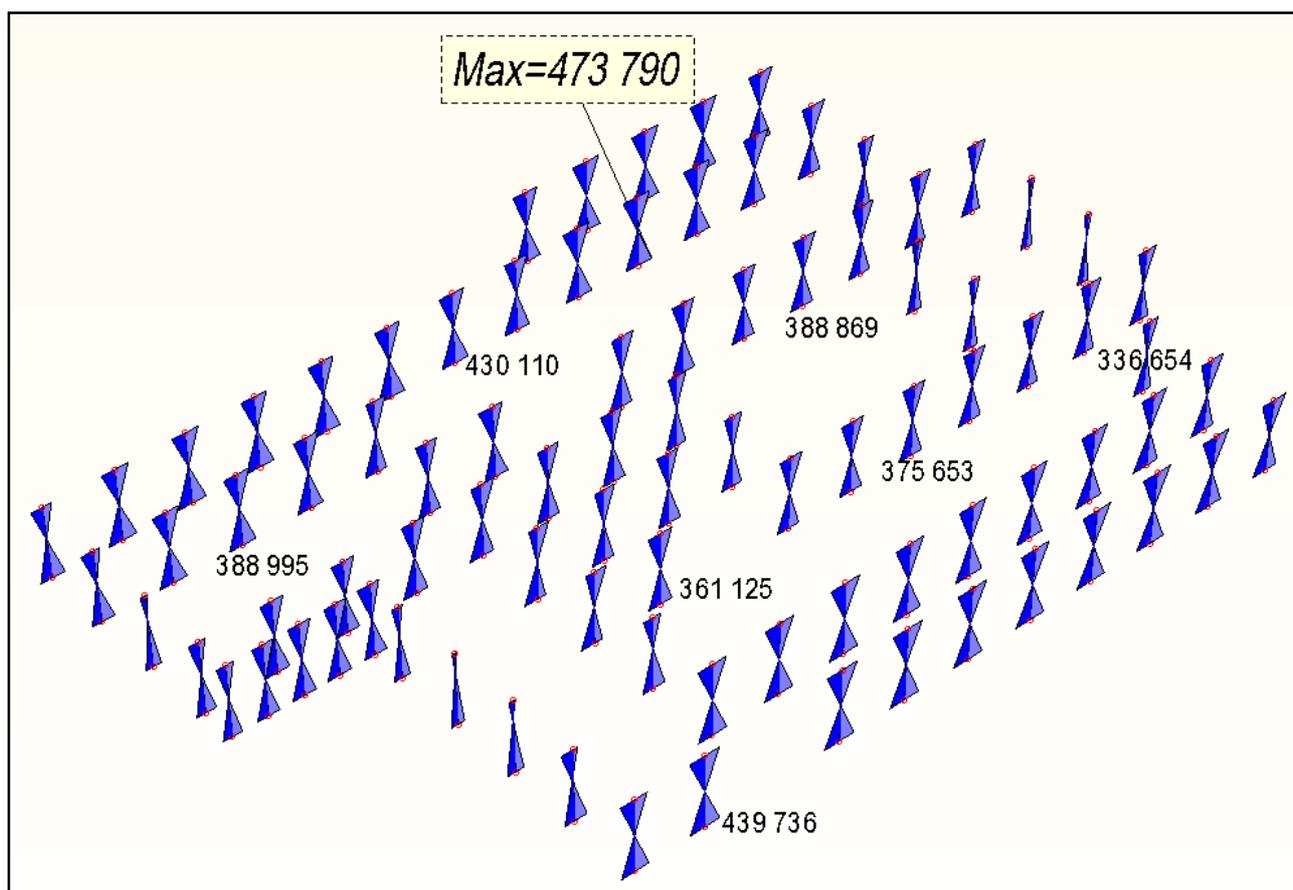
Figura 29 - Momento flettente in direzione Z. Il pilastro maggiormente sollecitato è il 79

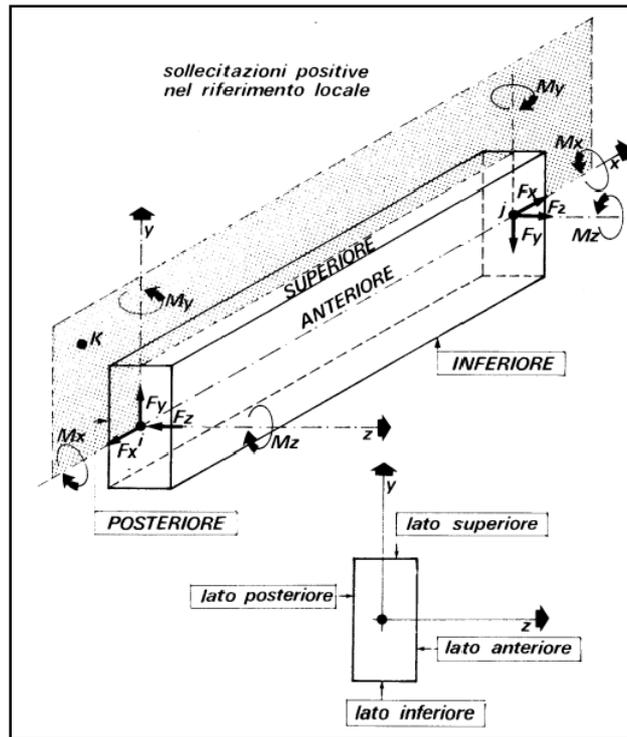
Figura 30 - Sistema di riferimento locale dei risultati (tabulati e grafici). Per alcune verifiche il sistema di riferimento "y-z" sarà inteso come "x-y"

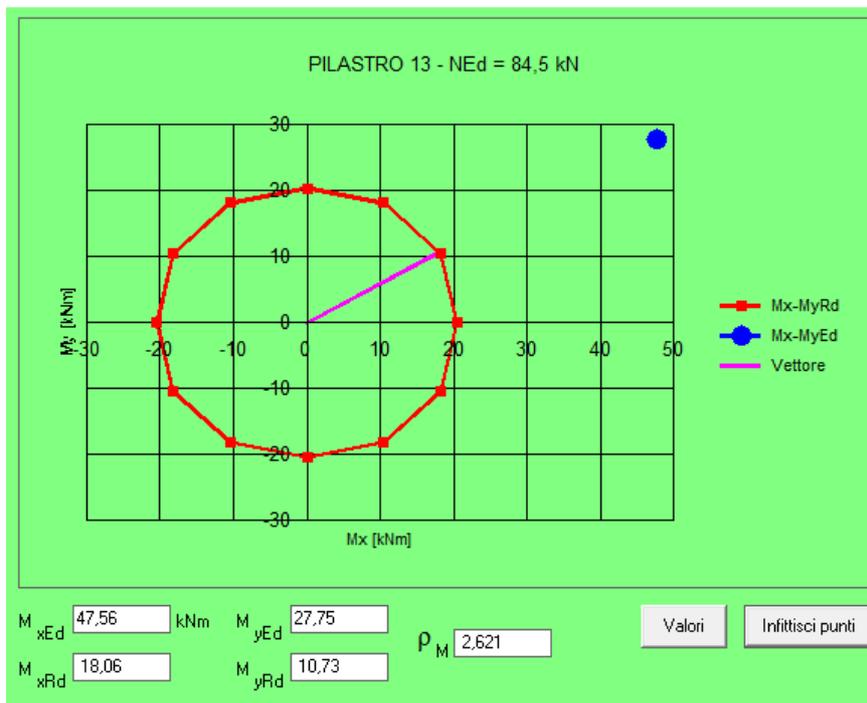
Diagramma Mx-My

Il valore ρ<sub>M</sub> corrisponde all'inverso della percentuale di resistenza del pilastro che pertanto è pari a 0.38%.
