## COMUNE DI CURTATONE

Progetto di fattibilità tecnica ed  
economica per potenziamento della  
prestazione strutturale della scuola  
dell'infanzia e nido di Buscoldo

## RELAZIONE TECNICA

# **RELAZIONE TECNICA PER LA VERIFICA DELLA VULNERABILITA' SISMICA RELATIVA LA SCUOLA DELL'INFANZIA E MICRONIDO DI BUSCOLDO IN VIA MAGGIOLINI 10 A CURTATONE (MN)**

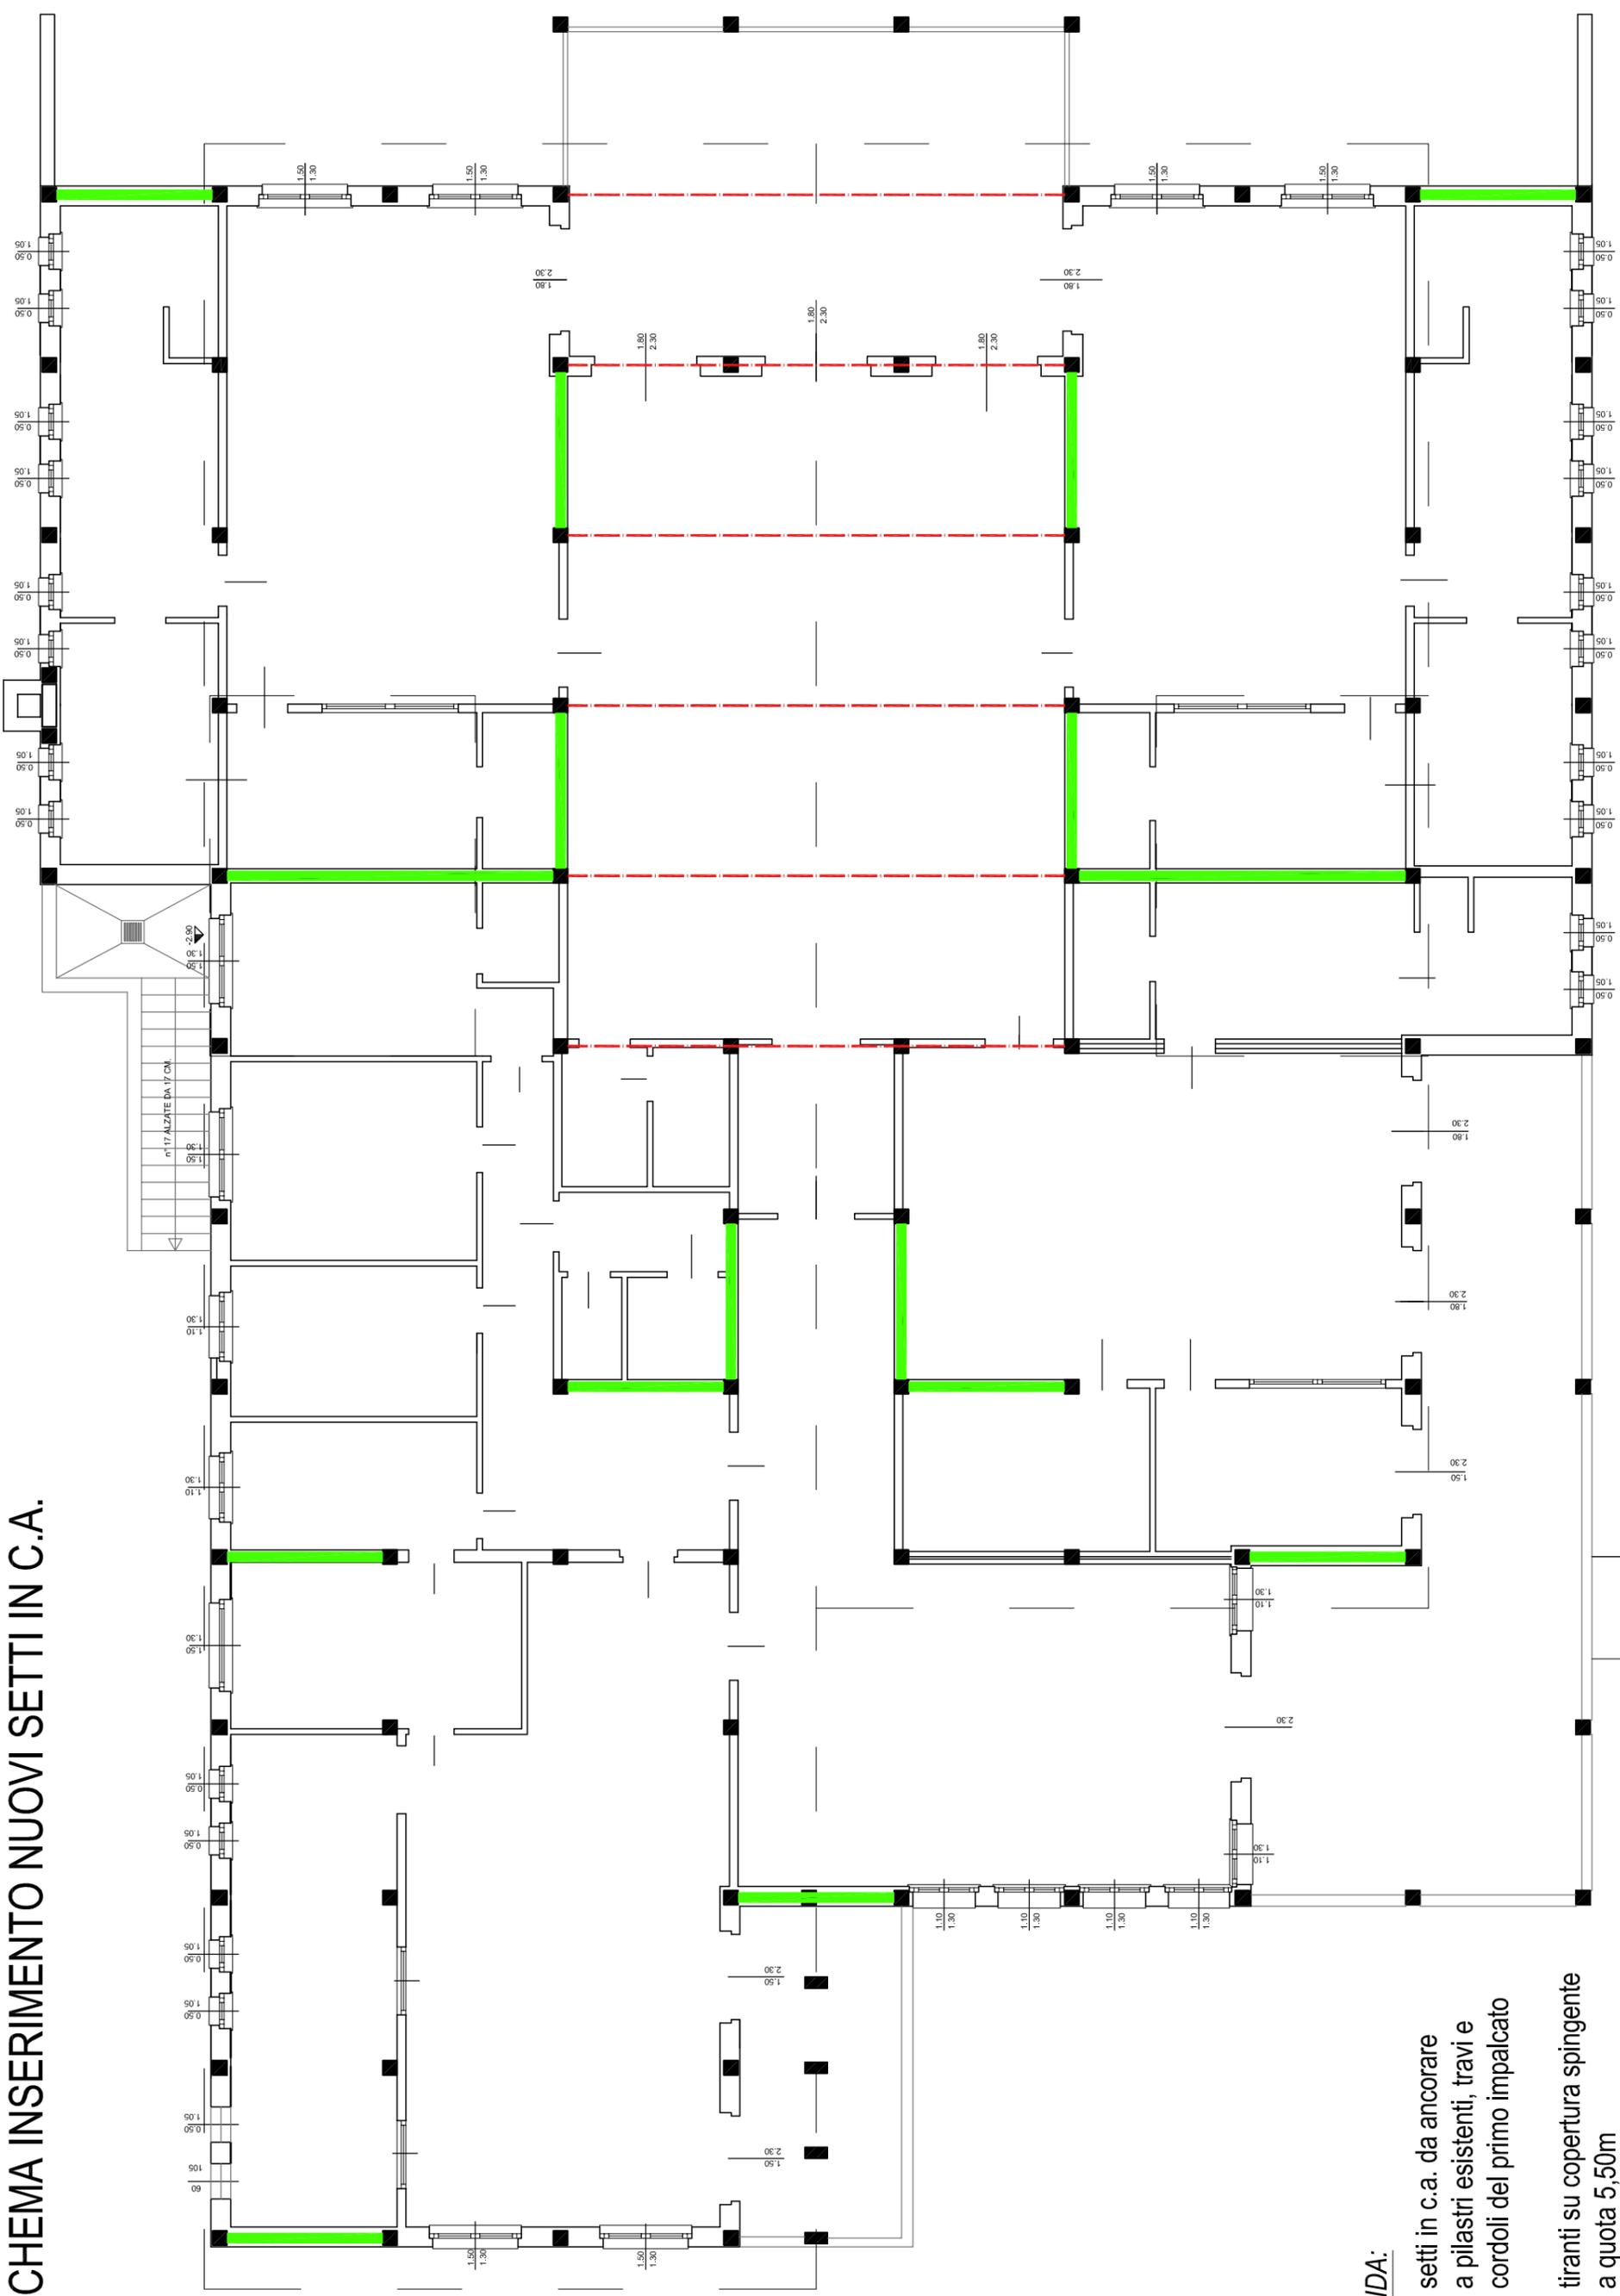
# SCHEMA INSERIMENTO NUOVI SETTI IN C.A.

- setti in c.a. da ancorare
- a pilastri esistenti, travi e cordoli del primo impalcato
- tiranti su copertura spingente a quota 5,50m

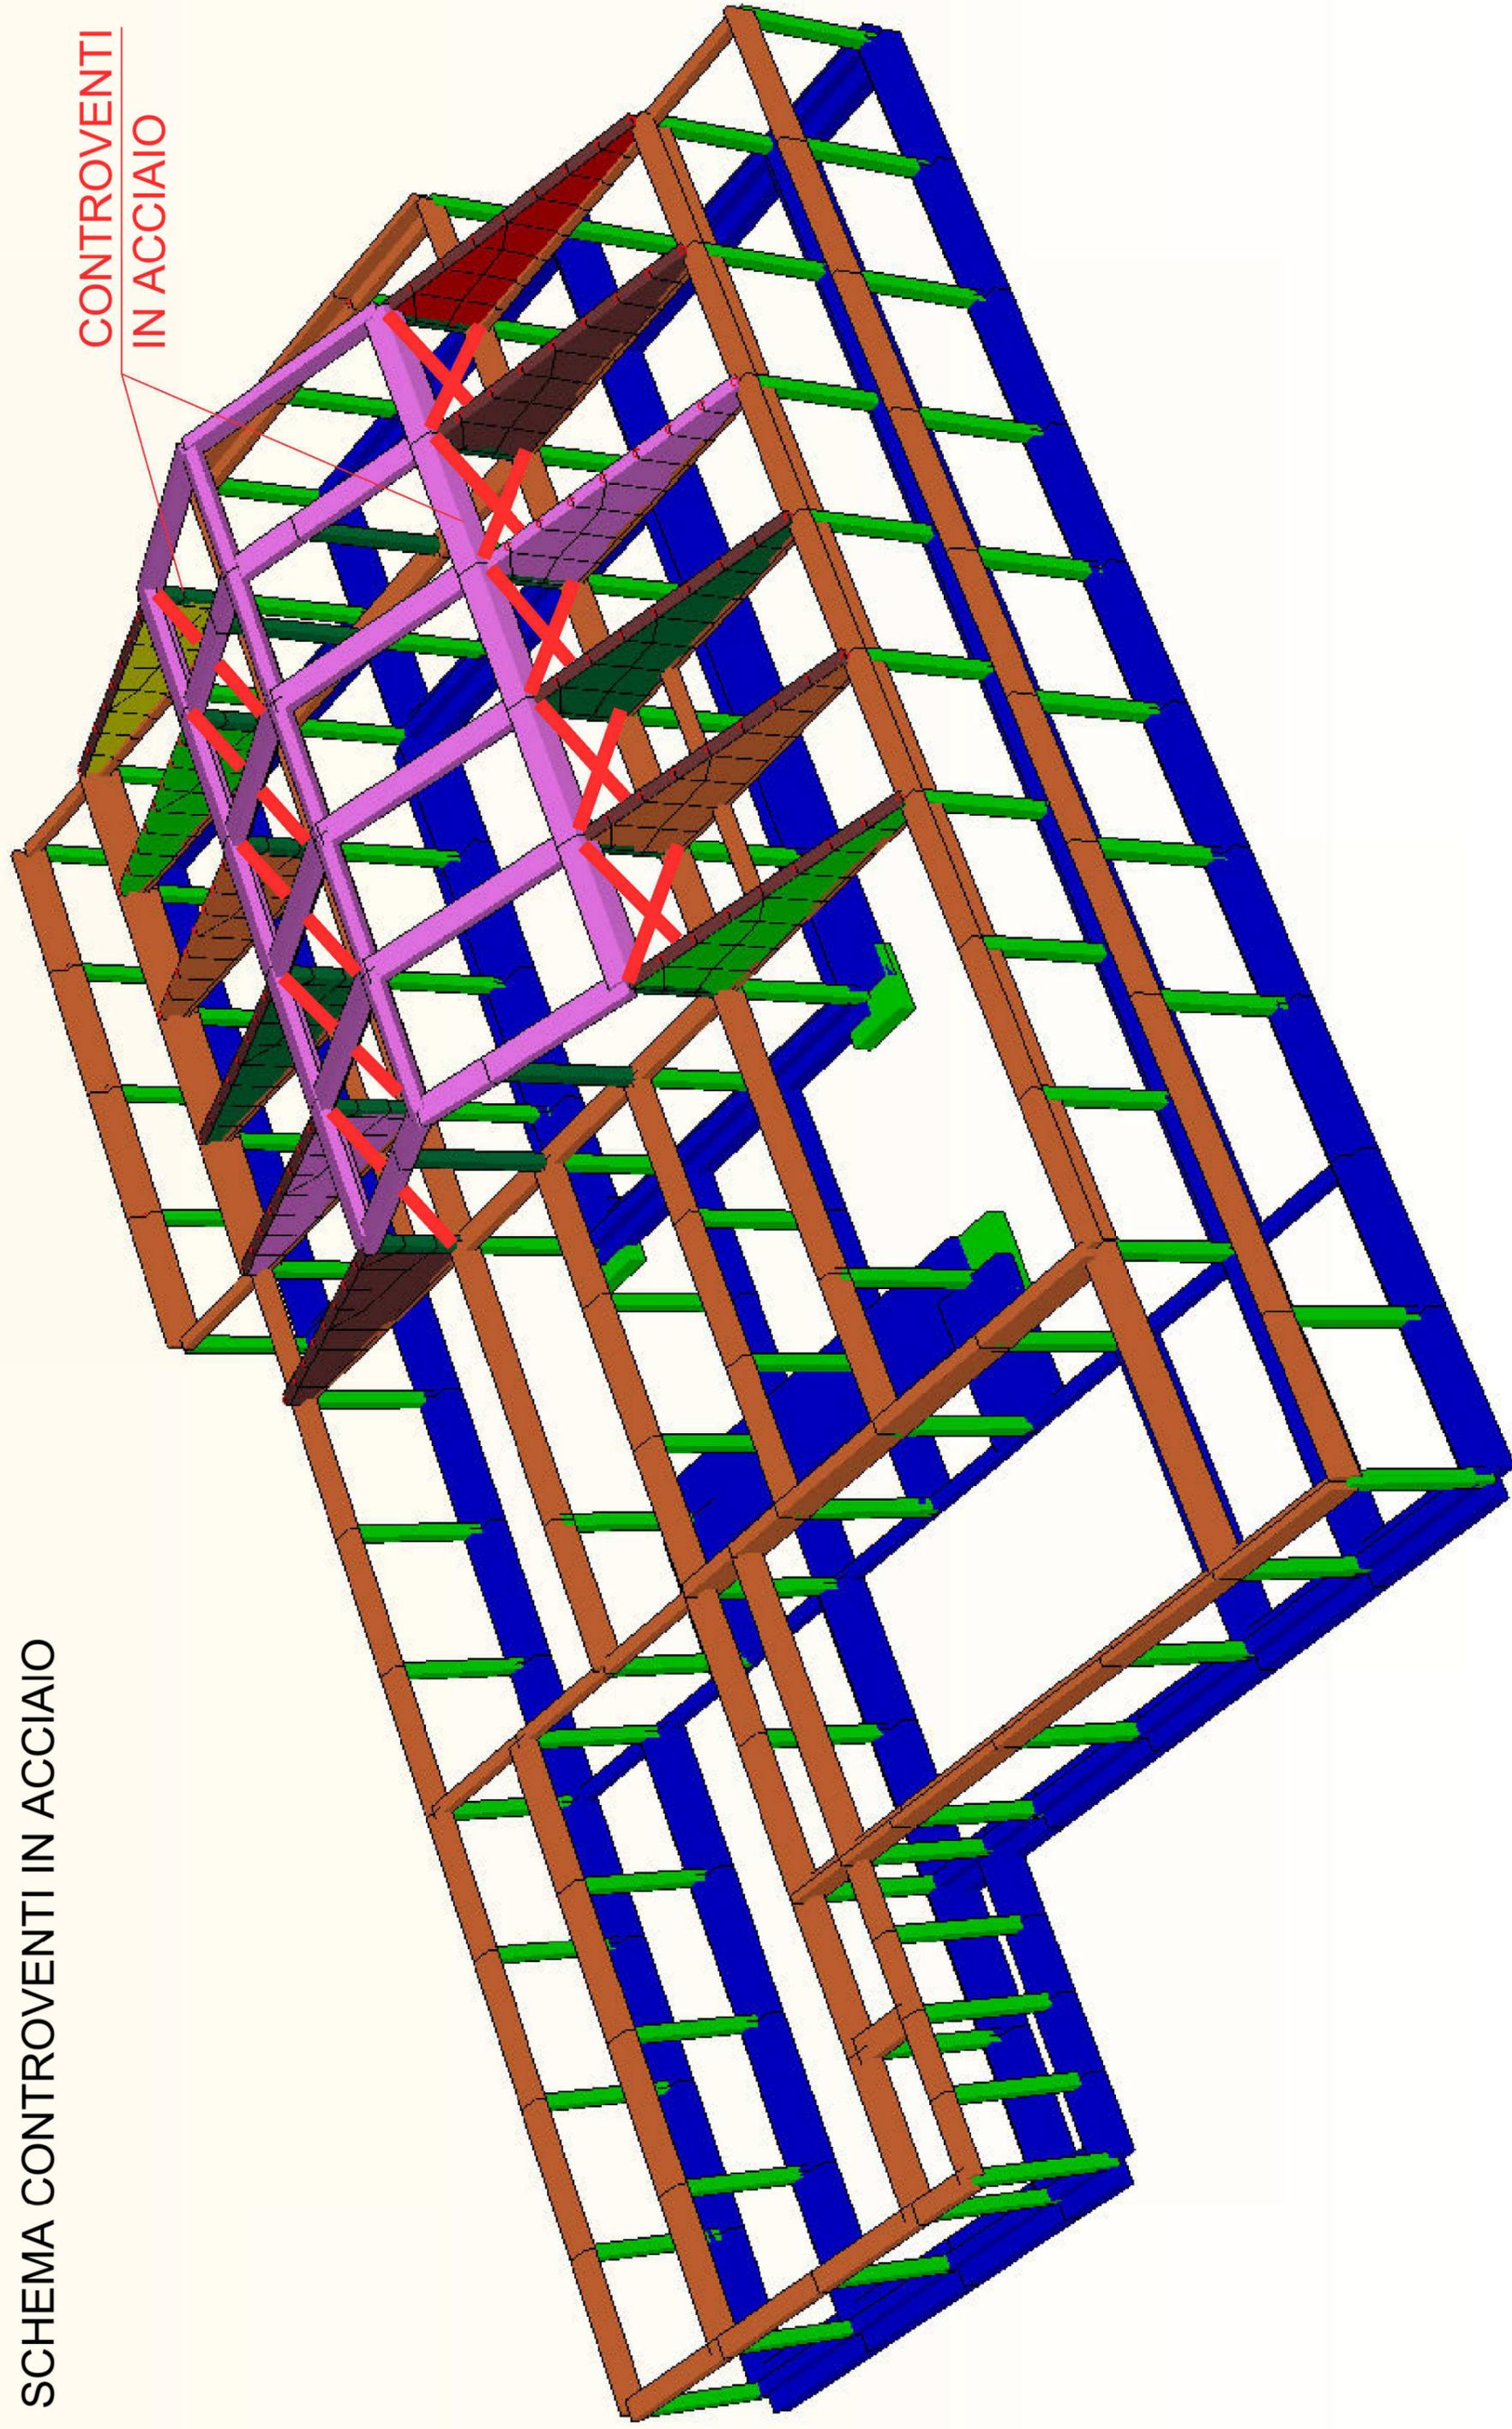
# SCHEMA CONTROVENTI IN ACCIAIO

CONTROVENTI  
IN ACCIAIO
